Tratamento com MTA Repair HP de extensa perfuração radicular após iatrogenia: relato de caso

Treatment with MTA Repair HP of extensive root perforation after iatrogeny: case report

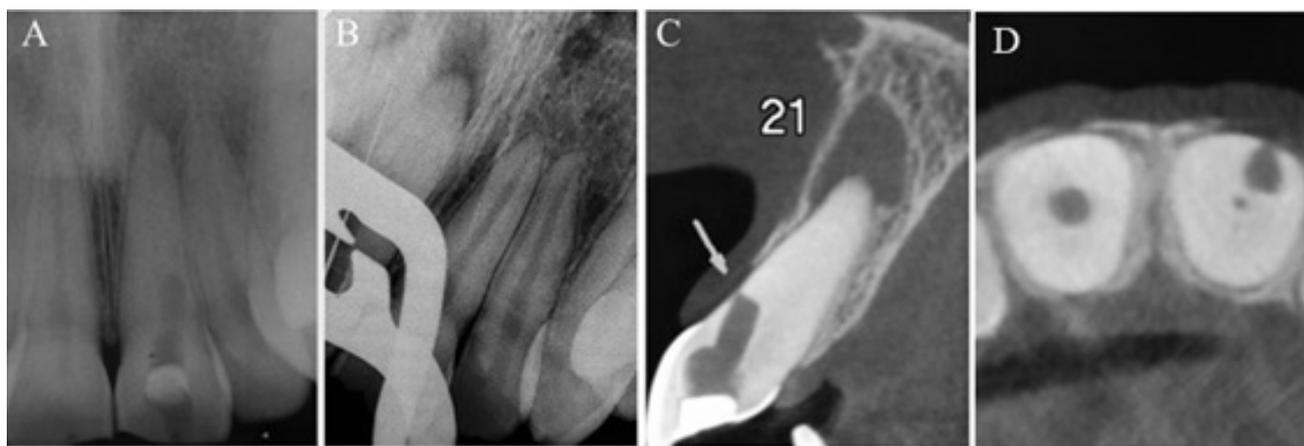
e horizontal. O dente encontrava-se assintomático e apresentava coroa dentária com abertura coronária selada provisoriamente. Radiograficamente, constatou-se lesão perirradicular extensa, canal radicular obliterado e possível desvio após tentativa de acesso cirúrgico (Figura 1 – A). Após a remoção do material provisório e o isolamento absoluto, utilizou-se uma lima tipo K especial #08, (Dentsply/Maillefer, Ballaigues, Suíça) e foi realizado novo exame radiográfico periapical, me-

sioangulada, pela técnica de Clark (Figura 1 – B), sendo evidente a perfuração radicular, localizada no terço cervical e médio. Diante da falha na tentativa de visualizar a luz do canal, a câmara pulpar foi preenchida com uma pelota de algodão estéril e o acesso selado provisoriamente com resina composta, sendo solicitada uma tomografia computadorizada de feixe cônico. No exame tomográfico, ficou evidente a perfuração em face vestibulo-distal do dente 21 (Figura 1 – C e D).

Figura 1 – A) Radiografia periapical inicial; B) Radiografia com lima tipo K especial #08 na perfuração; C) Vista sagital em corte tomográfico do dente 21; D) Vista axial em corte tomográfico.

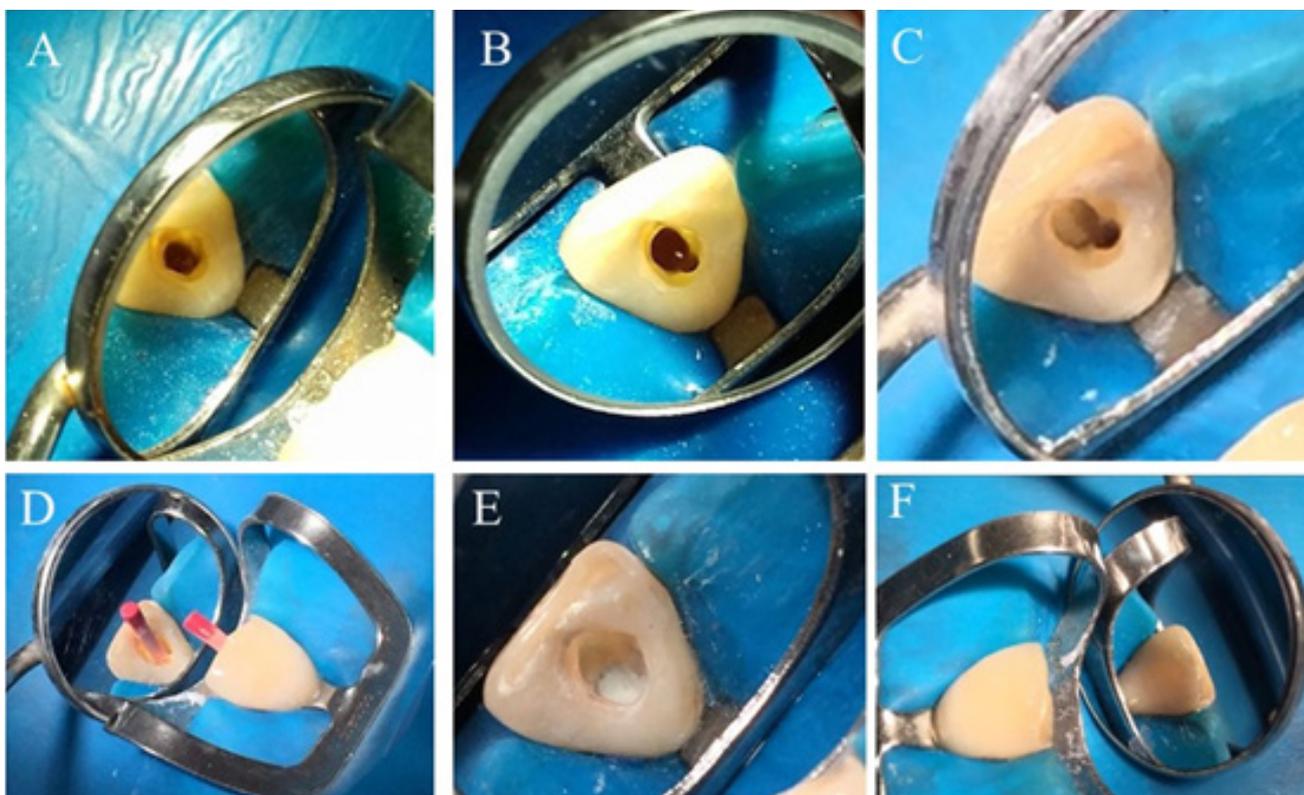
Figura 2 – A) Aspecto inicial após remoção de material restaurador provisório; B) Dissociação perfuração/conduto radicular após alargamento inicial; C) Selamento provisório do local da perfuração e término do preparo químico-mecânico; D) Seleção do cone principal; E) Aspecto após colocação do MTA Repair HP em local da perfuração; F) Imagem final após restauração em resina composta.

Em seguida, realizou-se o tratamento da perfuração radicular. Após remoção do selamento provisório, o tecido de granulação presente no interior da cavidade foi removido por meio de curetas afiadas e irrigada copiosamente com soro estéril até a promoção da hemostasia. Feito isso, deu-se início ao selamento da perfuração com MTA Repair HP (Angelus, Londrina, PR, Brasil), que foi levado à perfuração com porta MTA (Angelus, Londrina, PR, Brasil) e com auxílio de condensadores de NiTi (Easy Equipamentos Odontológicos, Belo Horizonte, MG,

Brasil), para melhor adaptação do material. Dessa forma, concluiu-se o selamento hermético no trajeto da perfuração (Figura 2 – E), que foi seguido da limpeza final da câmara pulpar com algodão estéril e soro fisiológico. Em seguida, realizaram-se restauração definitiva com resina composta Z350 XT cor A2E (3M, São Paulo, Brasil) (Figura 2 – F) e radiografia final do elemento dentário (Figura 3 – A). Foi realizado acompanhamento após 6 meses. No exame clínico, não houve presença de sintomatologia dolorosa com palpação e nos testes de percussão vertical. Quanto ao exame radiográfico, pôde-se observar aspecto de neoformação óssea na área perirradicular (Figura 3 – B).

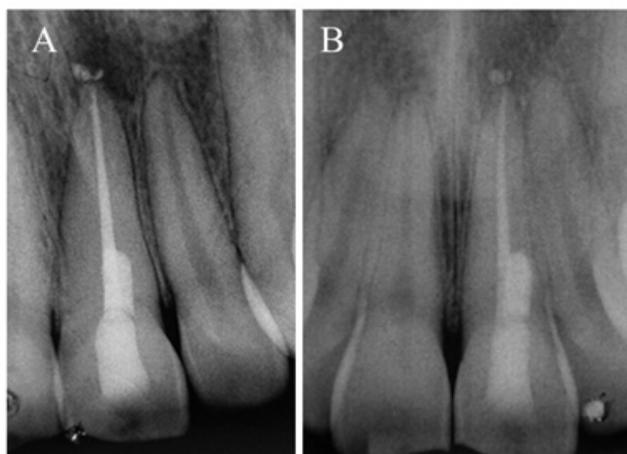
Figura 3 – A) Radiografia periapical após tratamento endodôntico; B) Radiografia periapical após 6 meses de acompanhamento, evidenciando reparo da lesão perirradicular.
