## *Bypass* de instrumento endodôntico fraturado: relato de caso

### Bypass of a fractured endodontic instrument: case report

DOI: 10.5335/rfo.v28i1.15248

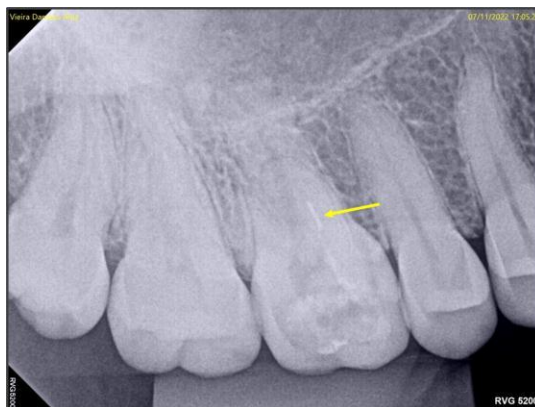
Paciente do sexo feminino, 47 anos, brasileira, sem alterações sistêmicas, foi encaminhada à Clínica do Curso de Odontologia da UNIFENAS, Divinópolis, Minas Gerais, Brasil, para resolução de fratura de instrumento no canal méso- vestibular do primeiro molar superior direito (16). Após exame radiográfico para identificação da lima fraturada (Fig.1), optou-se pelo tratamento com a técnica do *bypass*.

Figura 1. Exame radiográfico inicial em que foi identificada presença de instrumento fraturado no terço cervical do canal méso-vestibular do primeiro molar superior direito evidenciado pela seta (Fonte: Arquivo pessoal do autor).

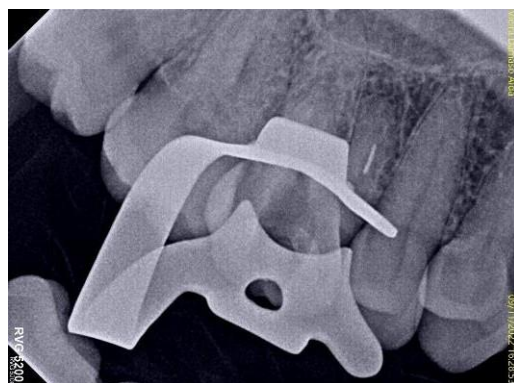
Figura 2. Exame radiográfico após abertura e isolamento (Fonte: Arquivo pessoal do autor).

A paciente foi anestesiada e então foi iniciada a abertura do elemento para acesso ao sistema de canais radiculares SCR com broca esférica diamantada 1014 (Angelus®, Londrina, PR), posteriormente, um dique de borracha (Hygenic®, Coltene® Suíça) foi colocado no dente 16 e fixado com barreira gengival Top Dam® (FGM, Joinville, SC, Brasil), garantindo isolamento absoluto (Fig.2).

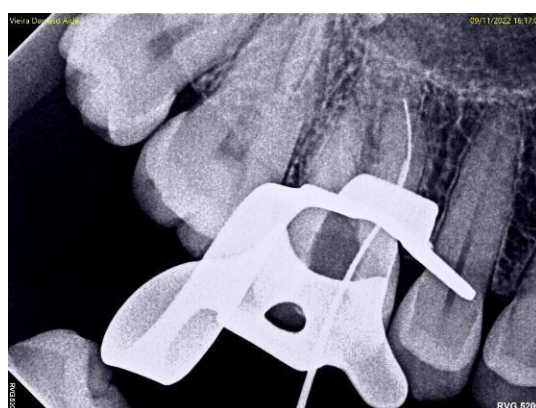
Figura 3. Exame radiográfico após *bypass* do instrumento fraturado (Fonte: Arquivo pessoal do autor).

Após a identificação dos canais radiculares, uma lima *C-Pilot #8* (VDW®, Munique, Alemanha) foi introduzida com movimentos no sentido horário, a fim de ultrapassar o instrumento fraturado. A odontometria, foi realizada com auxílio do localizador eletrônico de forame apical Root Z X2 (J Morita, Fushimi-ku, Japão) (Fig.3). Foi efetuado, a partir da lima Flexofile K#20 (Dentsply, Maillefer, Suíça), o escolonamento regressivo. A irrigação abundante foi realizada com solução de hipoclorito de sódio (NaOCl) a 5% (Lenza Farma, Belo Horizonte, Brasil). Após instrumentação completa, medicação à base de hidróxido de cálcio (Ultradent, Ohio, Estados Unidos) foi utilizada entre sessões e o dente foi selado provisoriamente com cimento de ionômero de vidro (Maxion R, Joinville, SC).

Deste modo, no caso apresentado, o *bypass* foi a solução mais adequada, visando evitar um desgaste excessivo no terço cervical da raiz e uma possível fragilização do elemento dentário. Como pôde se observar na Figura 3, houve o cuidado em se garantir a negociação de toda a extensão do canal radicular

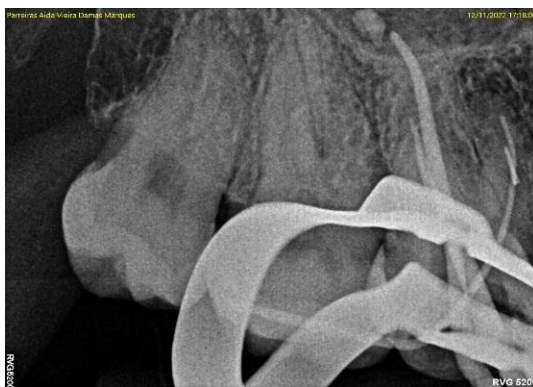
Figura 4. Exame radiográfico para prova do cone (Fonte: Arquivo pessoal do autor).

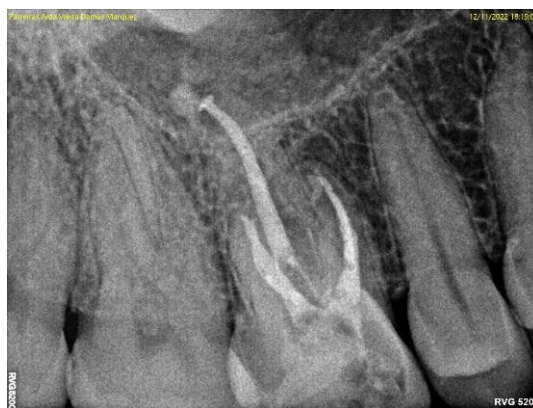
Figura 5. Exame radiográfico após obturação final do sistema de canais radiculares (Fonte:Arquivo pessoal do autor).

Em uma segunda consulta, após 21 dias, a paciente retornou livre de sinais e sintomas e optou-se por concluir o tratamento endodôntico. Após novo isolamento, o material restaurador foi removido e o canal irrigado novamente com NaOCl a 5% para remoção da medicação intracanal. A irrigação final foi feita com EDTA (Neopharma, Belo Horizonte, Brasil). Após asecagem dos canais foi possível travar cone de gutta percha (Odous, Belo Horizonte, Brasil) 1mm aquém do comprimento de patência e foi realizado o exame radiográfico para verificar a prova do cone (Fig. 4). Para a obturação do SCR foi utilizado o cimento Pulp Canal Sealer™ EWT (Kerr/Sybron Dental Specialties, CA, EUA). Na imagem radiográfica final (Fig. 5) pode-se observar que houve o cuidado em garantir a negociação de todo canal radicular.
