Reabilitação com coroas metal *free* em dentes anteriores traumatizados e com rizogênese incompleta: relato de caso

Rehabilitation with metal free crowns in traumatized anterior teeth with incomplete rhizogenesis: case report

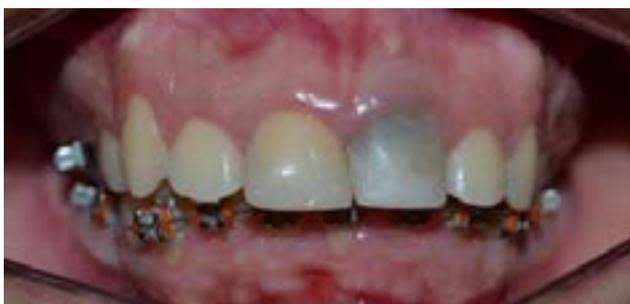
Paciente de 16 anos, gênero feminino, compareceu à clínica de odontologia da Universidade Nilton Lins acompanhada da mãe, relatando insatisfação com seus dentes, pois estavam escurecidos (Figura 1). A queixa principal se fundava na baixa autoestima com a falta de estética do elemento 21, pois quando tinha 5 anos o dente foi traumatizado, juntamente com o elemento 11. A paciente foi atendida em março de 2017 na mesma universidade onde foi diagnosticado por meio de exame clínico e radiográfico que os elementos apresentavam rizogênese incompleta e lesão apical no elemento 21. Foram realizados os tratamentos endodônticos, no 21 foi realizada apicificação com a técnica mediata e um tampão com pasta L&C e no 11 foi feito o tratamento endodôn-

Figura 1: Fotografia inicial na qual se observa comprometimento do elemento 11 e escurecimento do elemento 21

Na clínica de prótese, não foi constatada nenhuma alteração significativa, além do escurecimento dos dentes e impossibilidade do uso de retentor intrarradicular, devido às paredes dos canais radiculares serem finas, largas e frágeis. O plano de tratamento adotado para ambos os elementos foi a confecção de coroas em porcelana pura com o sistema *In-Ceram Zircônia*®, devolvendo função e estética para a paciente.

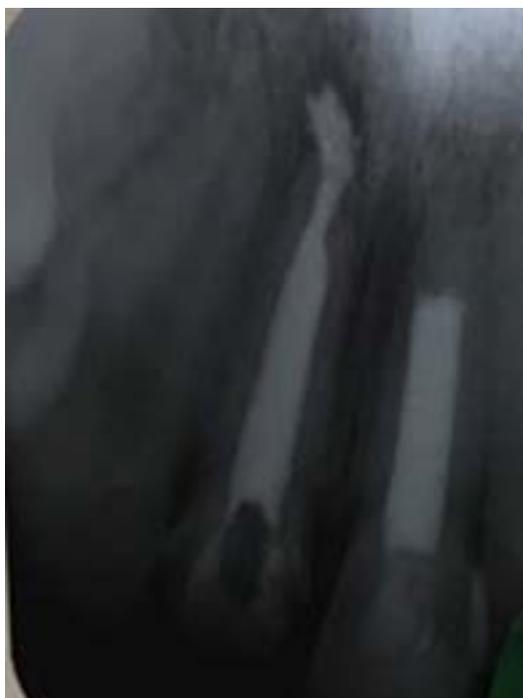
Figura 2: Radiografia periapical após o tratamento endodôntico dos elementos 11 e 21

tico convencional com Mcspadden termopolimerizável, e restauração provisória com ionômero de vidro (Figura 2).

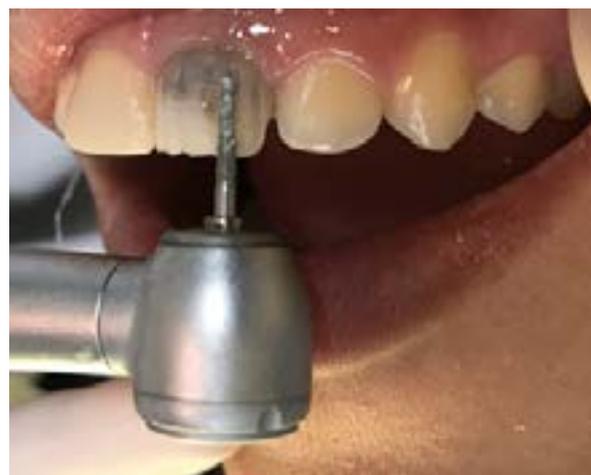
Figura 3: Confeção dos sulcos de orientação na região vestibular do elemento 21

Inicialmente, foi realizada impressão de todos os dentes anteriores por meio da técnica da moldagem prévia com silicone de condensação pesado e fluido, para auxiliar na confecção do provisório (Precise SX, Dentsply, Brasil). Na sessão seguinte, realizou-se o preparo para coroa total dos elementos 11 e 21, fazendo os sulcos de orientação na região vestibular e palatina com uma broca diamantada tronco cônica #4138 (Figura 3), que foi seguido pela união desses e desgaste em duas inclinações para a vestibular. Após, foram confeccionados os desgastes incisais com a broca diamantada #4138, para o recorte proximal, foi utilizada a broca diamantada #3203 e uma banda matriz para não desgastar o dente vizinho. A redução palatina foi realizada com a broca diamantada #3118. O fio retrator tamanho 0 (Retractor, Maquira, Brasil) foi posicionado para conclusão dos preparos e evidência do término cervical, após isso, confeccionaram-se os provisórios pela técnica da moldagem prévia com resina acrílica (DestaCor, DestacDente, Brasil) de cor 62. Após a polimerização, foram feitos os incrementos necessários para melhor adaptação, removidos os excessos, polidos e adaptados com cimento provisório (TempCem, Coltene, Brasil) (Figura 4). O tempo estipulado para verificar a adaptação da gengiva e fazer o teste funcional com o provisório foi de 2 meses.

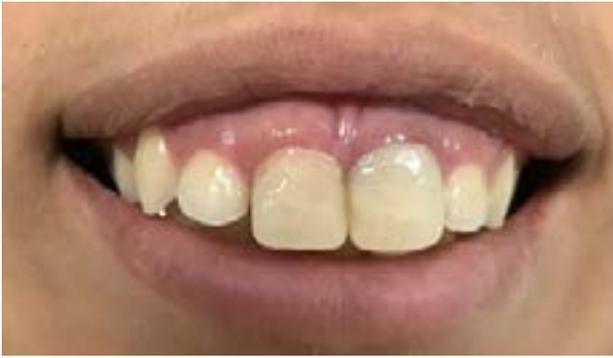
Figura 4: Provisórios cimentados

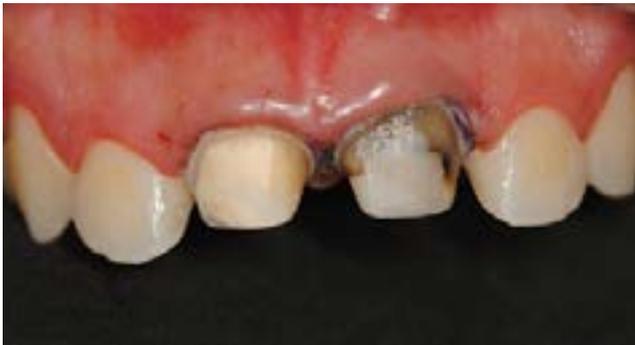
Figura 5: Preparos dos elementos 11 e 21 concluídos

Após 2 meses, foi realizada a moldagem dos preparos dos elementos 11 e 21 através da técnica de moldagem dupla, com silicone de adição pesado (ScanPutty, Yllor, Brasil) e leve (Futura AD, DFL, Brasil) (Figura 5). A técnica do fio retrator escolhida, foi a do “fio duplo”, de número 0 (Ultrapak, Ultradent, Brasil). O molde foi enviado para o laboratório de prótese para confecção dos copings em zircônia (Figura 6).

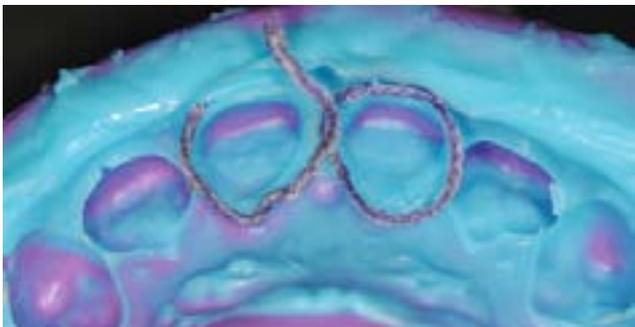
Figura 6: Molde dos elementos 11 e 21

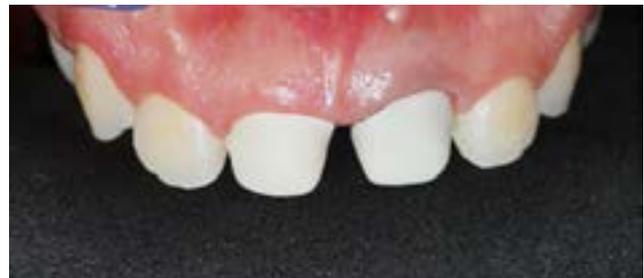
Figura 7: Copings confeccionados

Na consulta seguinte, os *copings* em zircônia foram provados para verificar sua adaptação (Fi-

gura 7), logo após, foi feita moldagem de transferência com silicone de condensação. Em seguida, foi realizado registro do arco facial (Bio-Art, Brasil), sucedido pelo registro de relação cêntrica, que foi obtido com auxílio das tiras de Long manipulando-se a mandíbula por intermédio da técnica bilateral de *Dawson*. O registro foi feito com silicone pesado e colocado sobre os dentes dos modelos superior e inferior para montagem e fixação com gesso. Na mesma consulta, foi feita a seleção de cores das coroas com uma escala Vita (Vita classical, Alemanha), na seguinte sequência: incisal (B2), terço médio (A3), cervical (A2). Com os modelos superior e inferior montados no articulador e a cor selecionada, o conjunto foi enviado ao laboratório de prótese para confecção das coroas em porcelana pura.

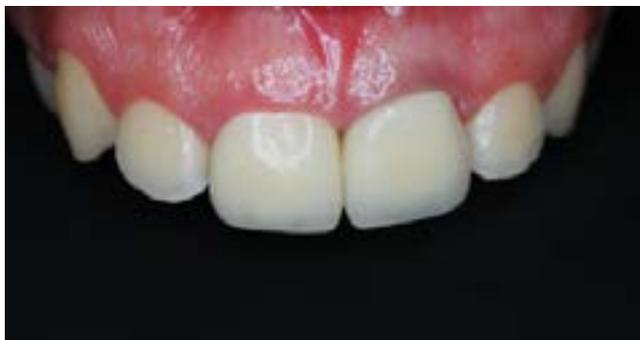
Figura 8: Coroas em porcelana cimentadas

Após 1 semana, com as coroas em porcelana confeccionadas, para cimentação foi utilizado cimento resinoso dual de cor A2 (RelyX ARC, 3M, Brasil). O preparo da peça foi feito com aplicação de ácido fluorídrico 5% por 2 minutos e lavagem com água (Condac Porcelana, FGM, Brasil), seguida de aplicação de silano com *microbrush* e secagem com jatos de ar (Prosil, FGM, Brasil). O preparo do dente teve a seguinte sequência: condicionamento com ácido fosfórico 37% por 15s, sucedida de lavagem com água em abundância por 30s, e, aplicação de 2 camadas de adesivo fotopolimerizadas por 40s. Para a cimentação, o material foi manipulado com espátula de número 24 em uma placa de vidro, e, em seguida, foi feita a aplicação do cimento na coroa com uma espátula *suprafill*^{1/2}, o conjunto foi posicionado nos dentes preparados. Ao fim, foram removidos todos os excessos, sendo cada face fotopolimerizada por 60s (Figura 8). Com as coroas em posição, foi reali-

zado acompanhamento clínico por duas semanas, em que se checkou a oclusão em relação cêntrica e protrusiva. A paciente foi orientada a retornar ao consultório odontológico a cada seis meses, devido aos elementos 11 e 21 apresentarem rizogênese incompleta.
