Influência do fator mecânico na formação de lesões cervicais não cariosas

Tese apresentada à Faculdade de Odontologia da Universidade de São Paulo, pelo Programa de Pós-Graduação em **Odontologia (Biomateriais e Biologia Oral)**, para obter o título de Doutor em Ciências.

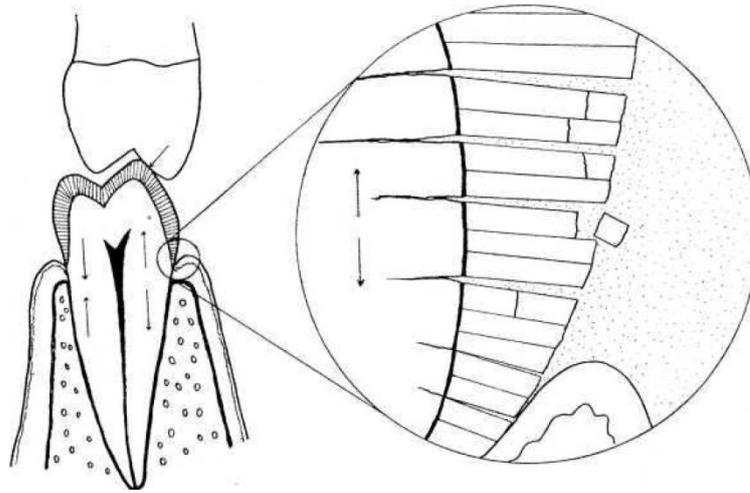
Figura 2.1 — Ilustração que explicou o mecanismo de produção das lesões por microfraturas a partir de cargas excêntricas (24)

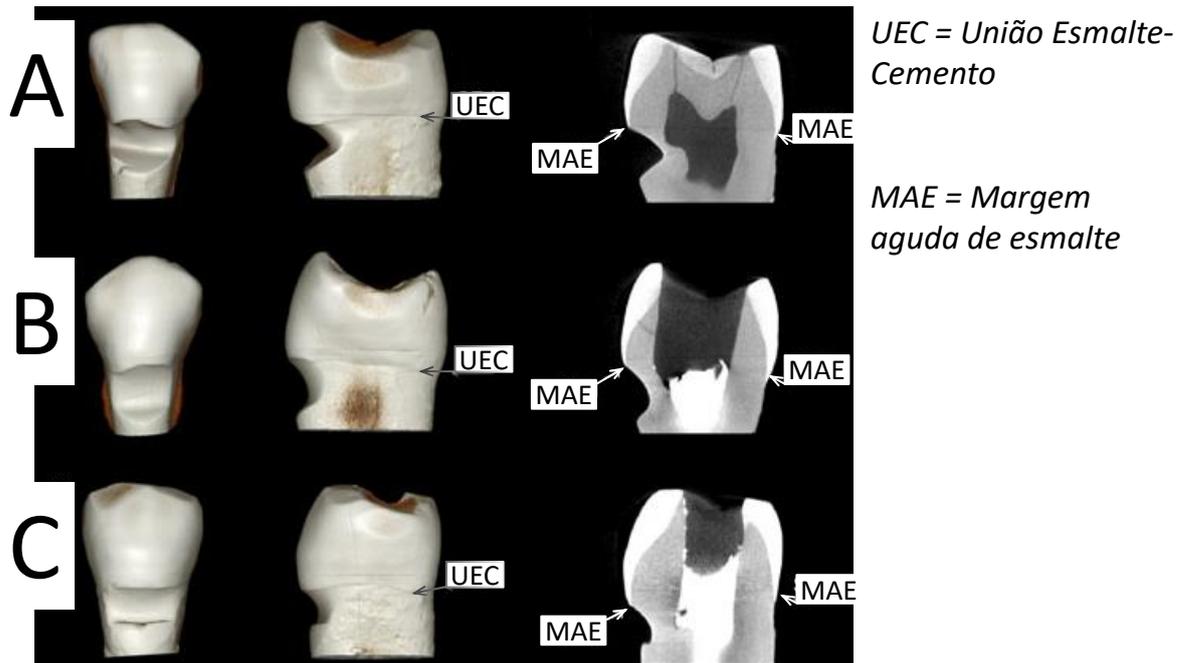
Figura 2.2 — Formas básicas de LCNC: A — em forma de cunha; B — de pires ou prato; C — misto

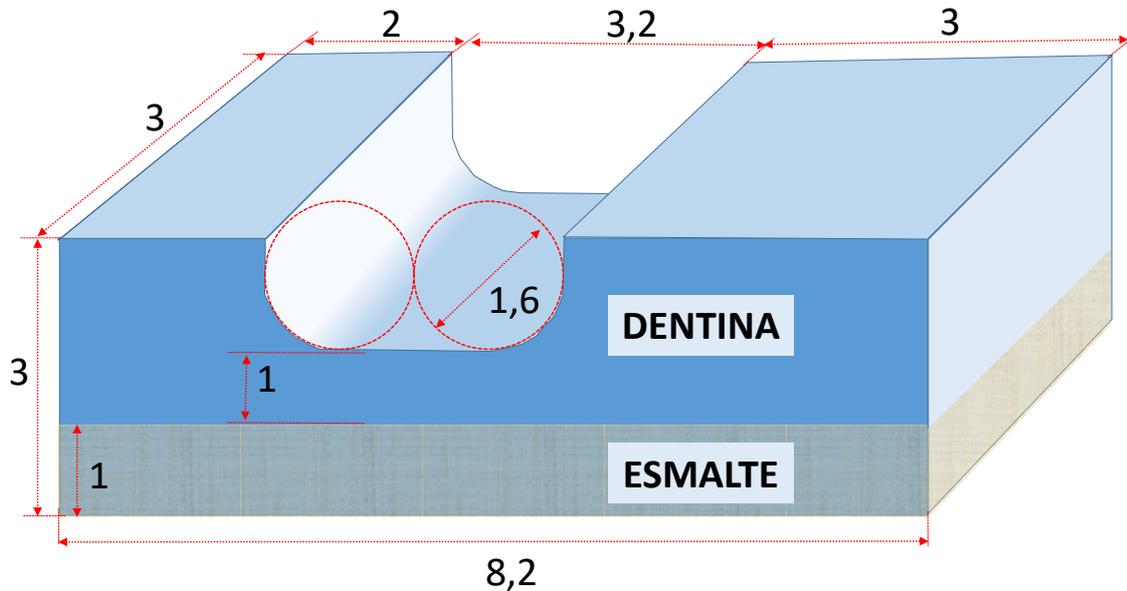
Figura 4.1 — Geometria e dimensões do palito

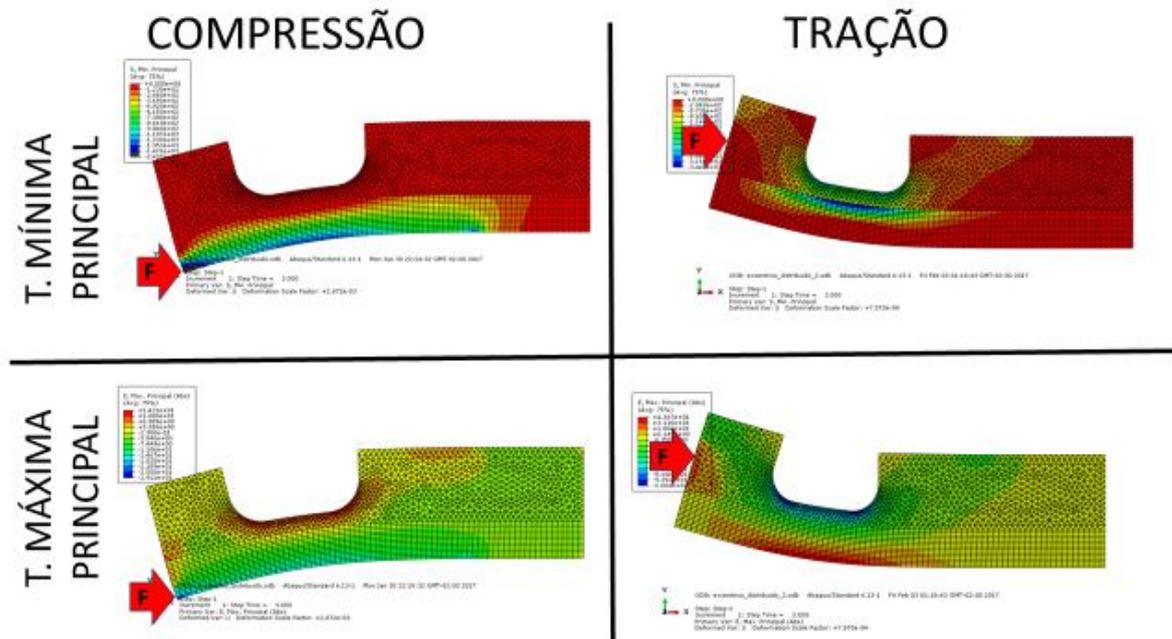
Figura 4.2 — Resultados dos modelos de elementos finitos. A deformação ampliada evidencia a flexão provocada pelo carregamento das peças (representado pela seta vermelha). O mapa de cores ilustra as regiões de concentração de tensões ao aplicar a carga

Para comprovar que é a idealização do modelo fosse correta no que se refere à concentração de tensões, foi construído um modelo de elementos finitos 2D ao qual se aplicaram cargas excêntricas, dirigidas longitudinalmente e localizadas, ou na borda do esmalte, ou numa linha situada a dois milímetros da borda (Figura 4.2). Como era esperado, nota-se que, para os espécimes de aplicação de carga na borda do esmalte, ocorre uma deformação elástica que provoca concavidade da face vestibular e concentração de tensão na região do esmalte que fica frente ao entalhe. Nos espécimes nos quais a carga se aplicou na dentina, a 2 mm da borda do esmalte, os espécimes tendem a se dobrar produzindo convexidade na face vestibular, e aparecem tensões de tração na região do esmalte frente ao entalhe.

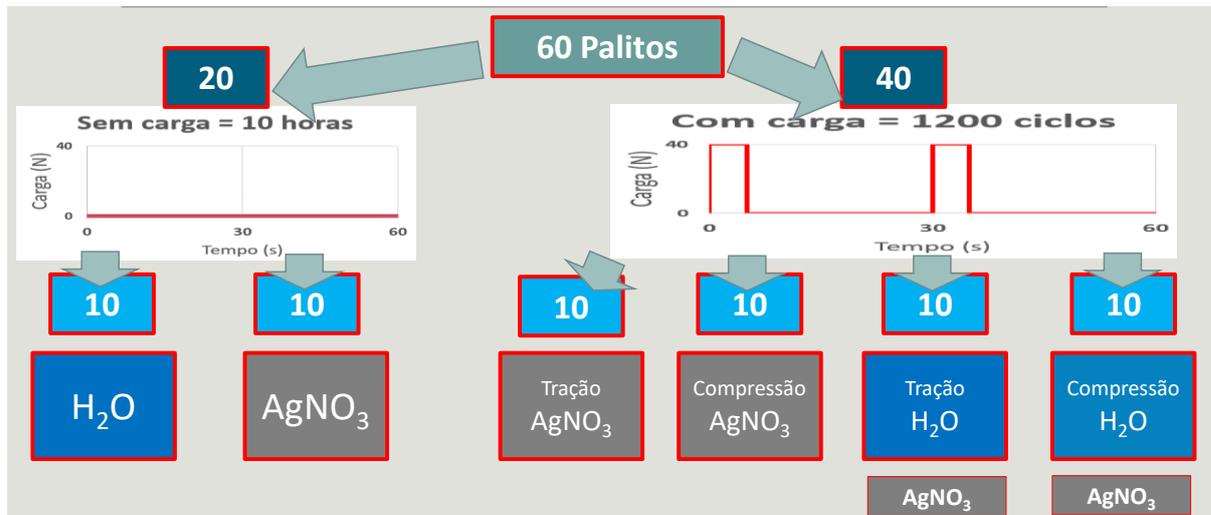
Figura 4.3 — Desenho experimental

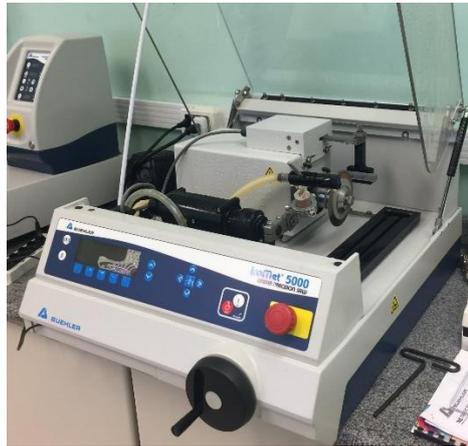
Figura 4.5 — Cortadora programável Isomet 5000

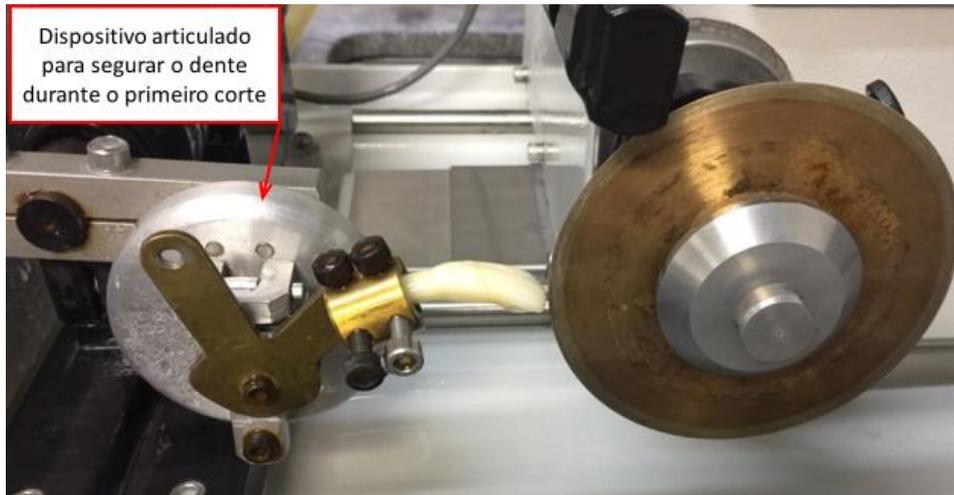
Figura 4.6 — Fixador e posicionador dos incisivos para o corte

Para guiar o procedimento de corte, foi marcada com grafite uma linha longitudinal na vestibular, correspondendo com a região mais saliente e central da face. A seguir, o dente foi fixado pela raiz num dispositivo especificamente construído, que permitia ajustes de inclinação nos três eixos do espaço (Figura 4.6).

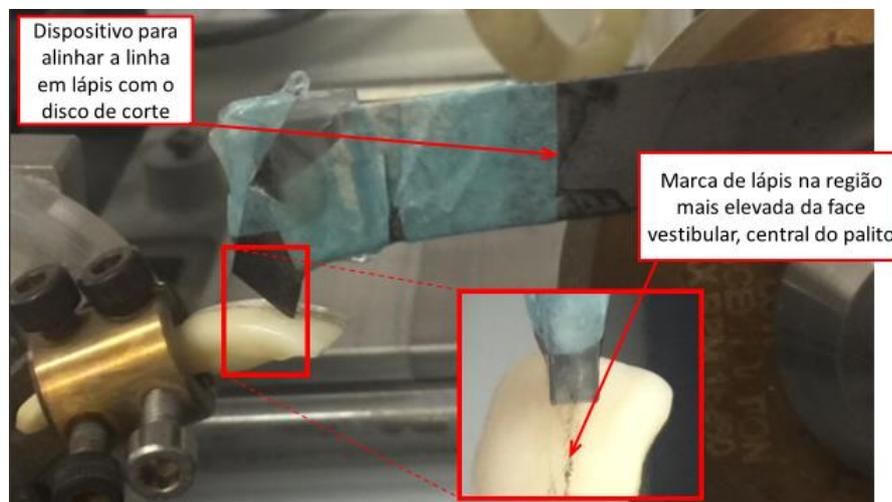
Figura 4.7 — Dispositivo para conferir o alinhamento conseguido entre o dente e o disco de corte. No destaque, observa-se o dente marcado com lápis e as duas pontas das lâminas apoiadas simultaneamente na superfície. O conjunto pode deslizar, guiado pelo disco, e permite verificar se as pontas contatam simultaneamente a superfície em todo o percurso do corte. A posição do dente é corrigida até conseguir um bom resultado

Para facilitar o ajuste fino da posição do dente em relação ao disco da cortadora, um acessório foi construído (Figura 4.7): a posição do dente era corrigida até que as pontas das lâminas contatassem simultaneamente a superfície do esmalte e estivessem equidistantes da marca feita previamente com grafite. Assim, os dois primeiros planos de corte seriam paralelos equidistantes ao plano de curvatura da linha demarcada com grafite. E a espessura do esmalte era a mesma nas duas superfícies cortadas.

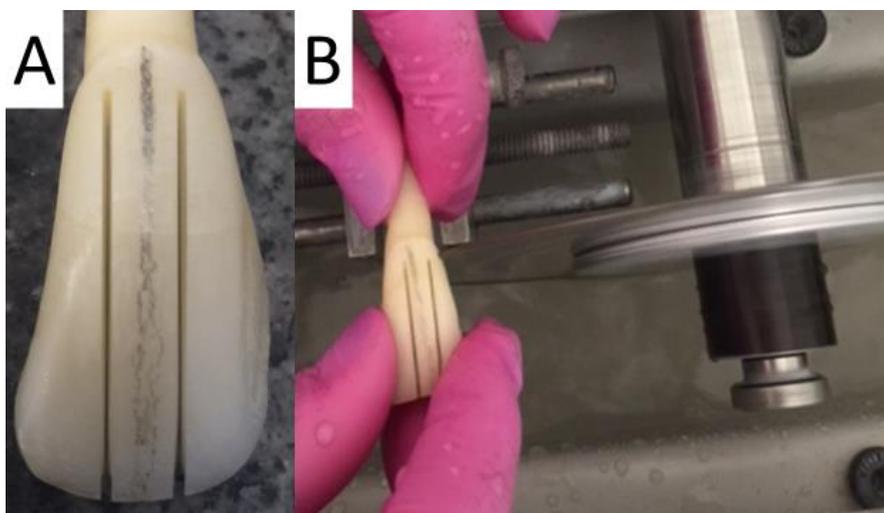
Figura 4.8 — A: Resultado final da primera etapa de corte, com a barra unida à raiz. B: Segundo corte, para separação da barra

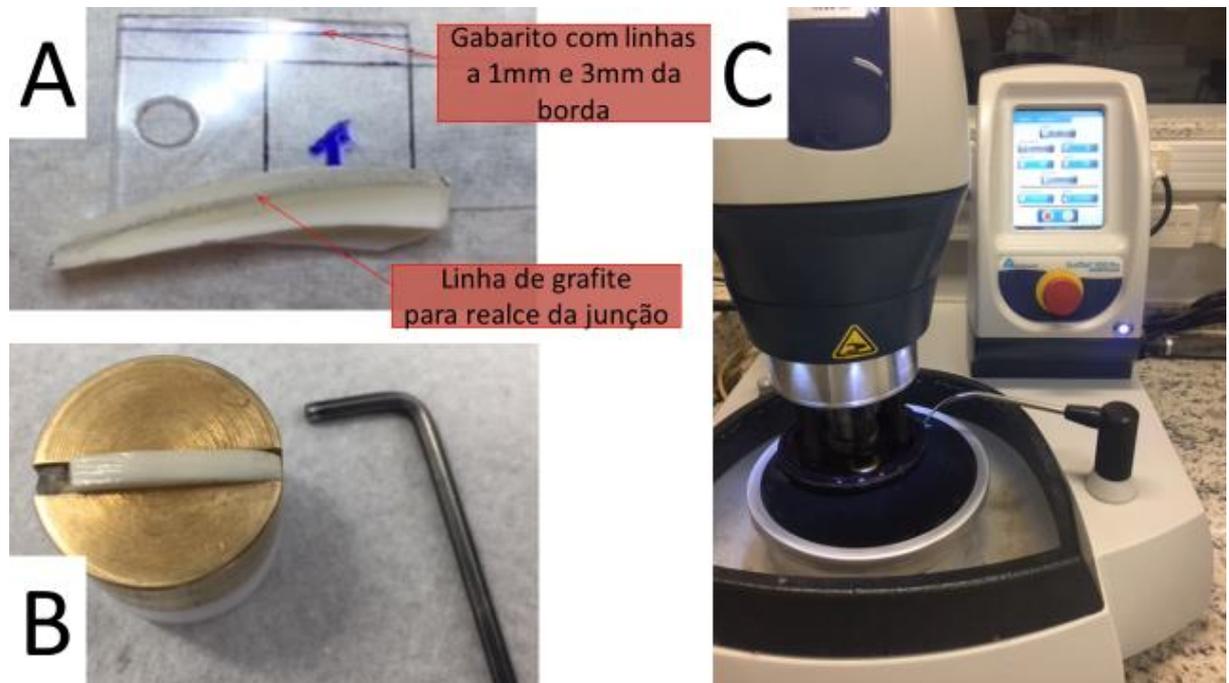
Figura 4.9 — A: régua transparente para localizar o melhor local e marcar o esmalte a 1 mm da junção amelodentinária. B: palito encaixado no sulco do suporte para planificação da superfície vestibular por lixamento de excessos. C: Lixamento automático

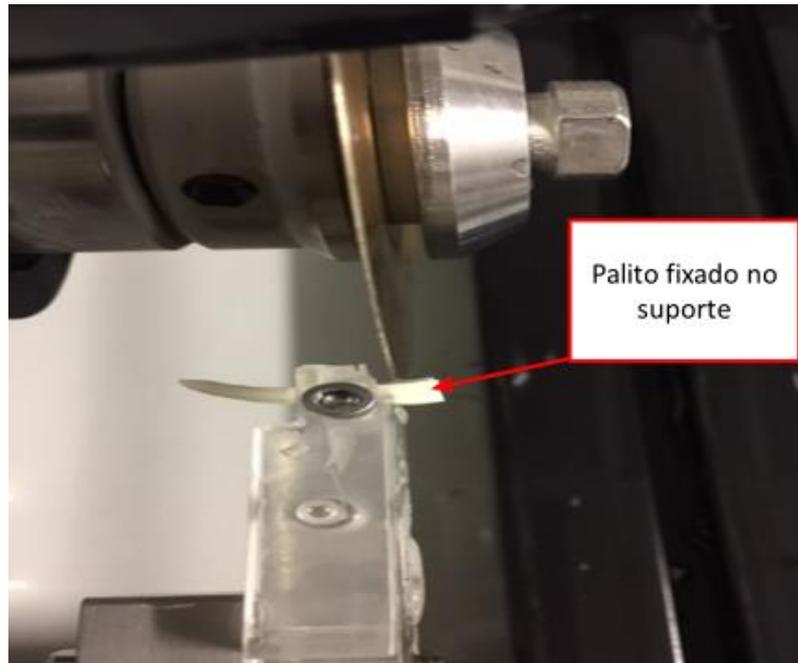
Figura 4.10 — Acessório para fixação do palito durante o corte de ajuste do comprimento a 8,2 mm

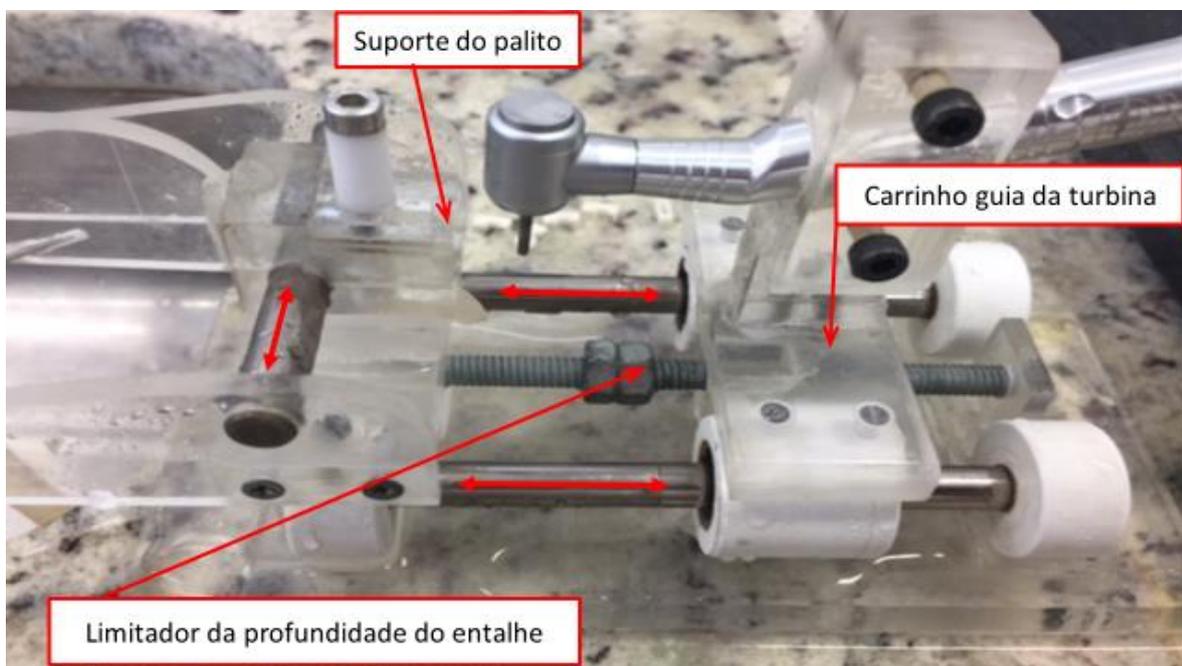
Figura 4.11 — Dispositivo para confecção dos entalhes nos palitos. As setas com duas pontas estão colocadas sobre os eixos que dão liberdade de movimento ao carrinho e ao suporte do palito

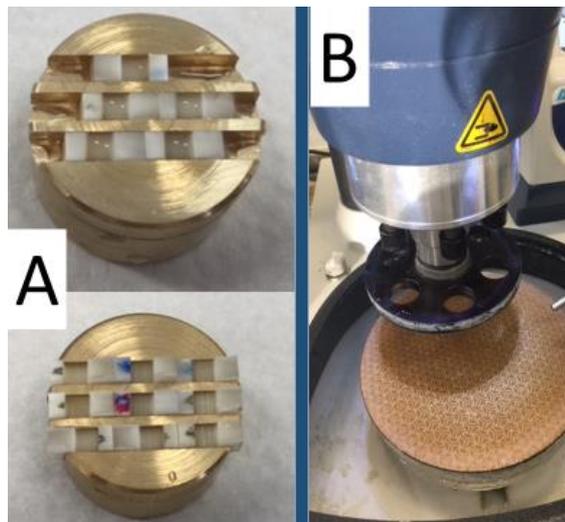
Figura 4.12 — Desgaste do excesso de dentina. A — Palitos colocados nas ranhuras do acessório metálico. B — Politriz com lixa de diamante

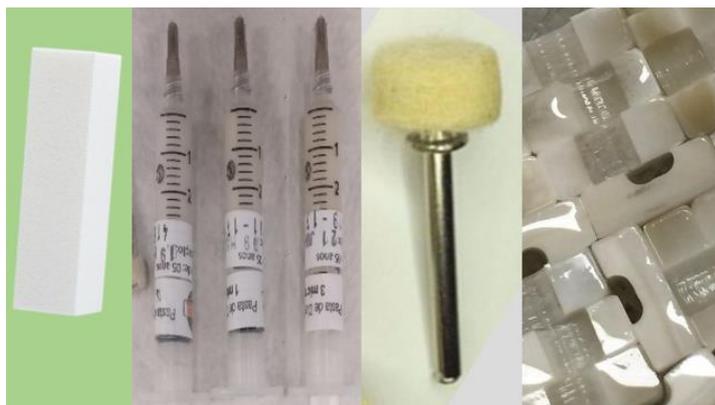
Figura 4.13 — Lixa para arredondar ângulos; pastas de diamante e roda de feltro utilizada para o polimento da superfície vestibular do esmalte dos palitos, à direita

4.3.6.2 Arredondamento dos ângulos diedros e triedros foi feito com lixa manual especial para polimento de unhas, em suporte de espuma (Figura 4.13). O arredondamento foi necessário para conseguir que, durante o passo posterior de proteção com verniz, as regiões de ângulos não ficassem desprotegidas, uma vez que o verniz tende a ficar muito fino e descontínuo quando os ângulos são vivos.

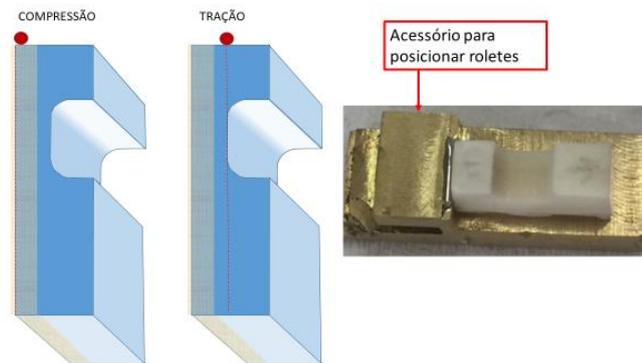
Figura 4.14 — Acessório para fixar em local preciso o rolete. O desenho do lado esquerdo define o objetivo. A fotografia mostra o rolete em posição no guia, antes de ser colado

Na face incisal de cada palito foi colado um cilindro metálico ou “rolete” para determinar a linha exata sobre a qual seria aplicada a carga. Os roletes foram construídos com arame ortodôntico de aço inoxidável com 0,5 mm de diâmetro, cortado em pedaços de 3 mm de comprimento. Foram fixados com resina fluida (Prevent de FGM que, na realidade, é um selante de fossas e fissuras) e adesivo (Ambar da FGM, com MDP, para uso com condicionamento ácido total), precedidos de condicionamento ácido.

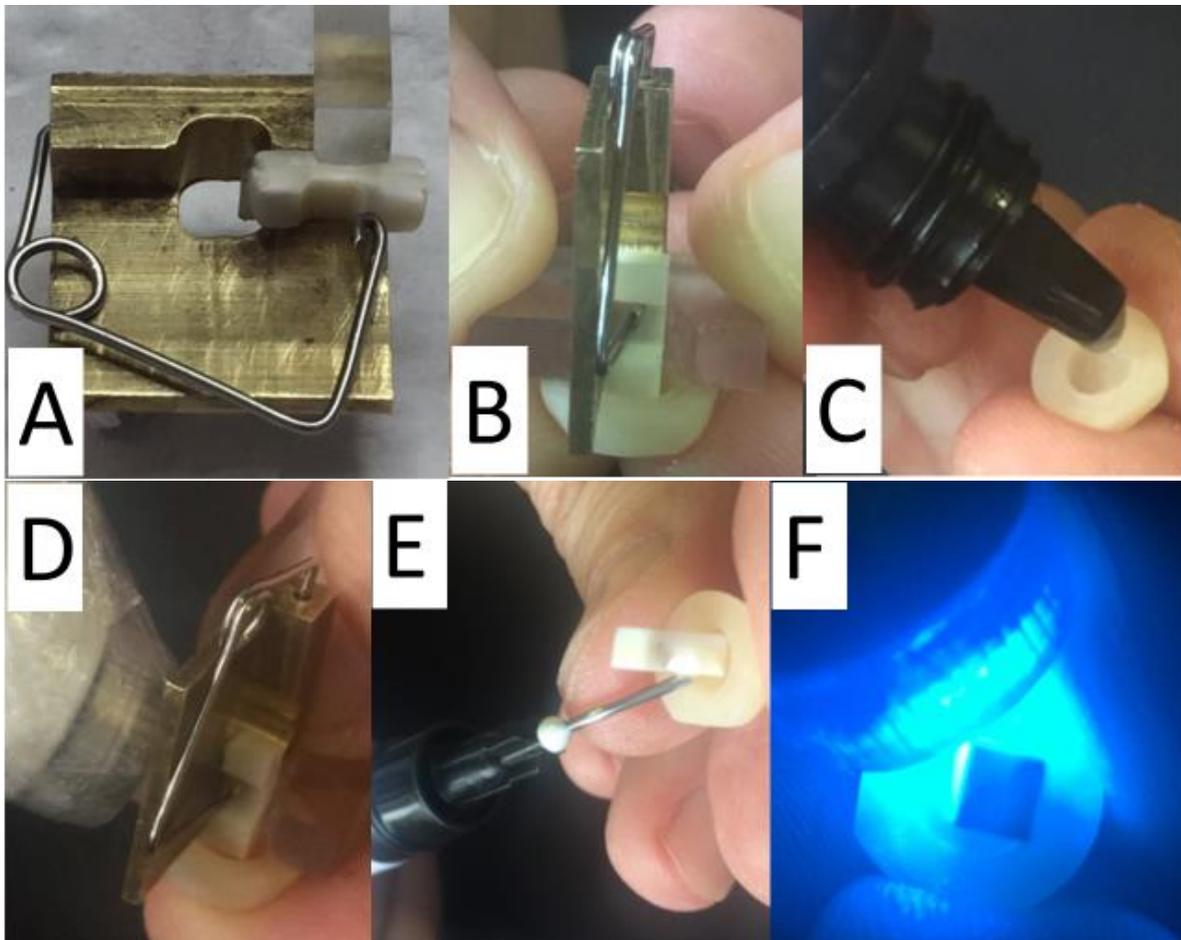
Figura 4.15 — Sequência de passos para fixar o palito na base acrílica. A: palito, já com rolete, posicionado no acessório e empurrado contra a parede guia por uma mola; B: Adaptação da base; C: colocação de um pouco de resina flow no rebaixamento cilíndrico; D: fotoativador preparado para fixar inicialmente o palito na base; E: completando o preenchimento do rebaixamento cilíndrico; F: fotoativação final abundante

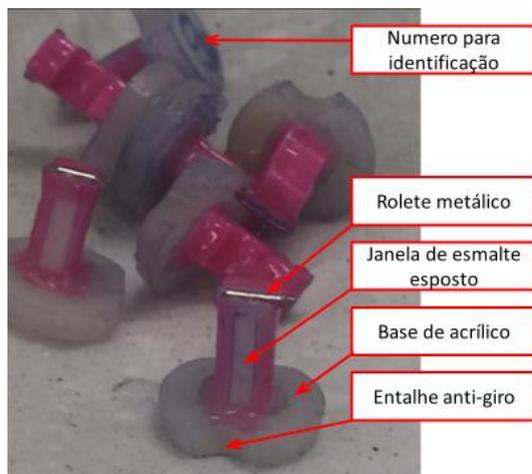
Figura 4.16 — Espécimes envernizados

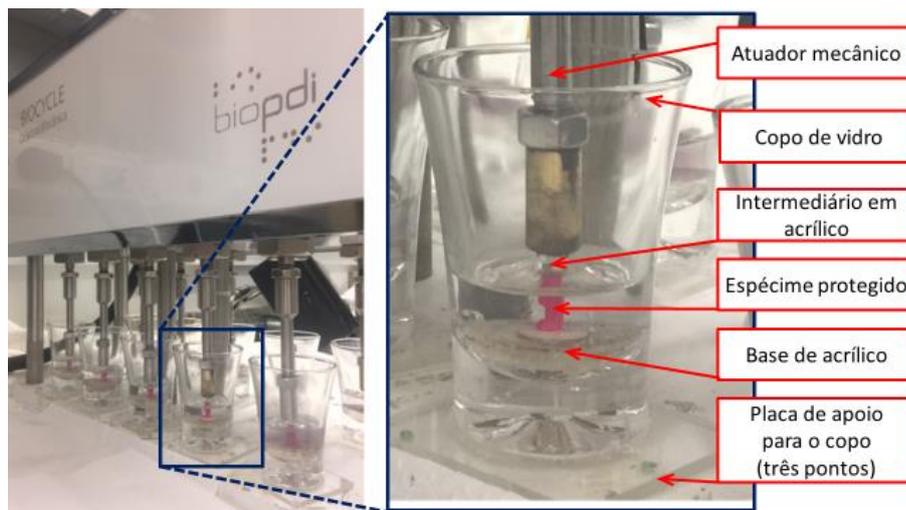
Figura 4.17 — Espécimes nos copos, recebendo a ciclagem mecânica

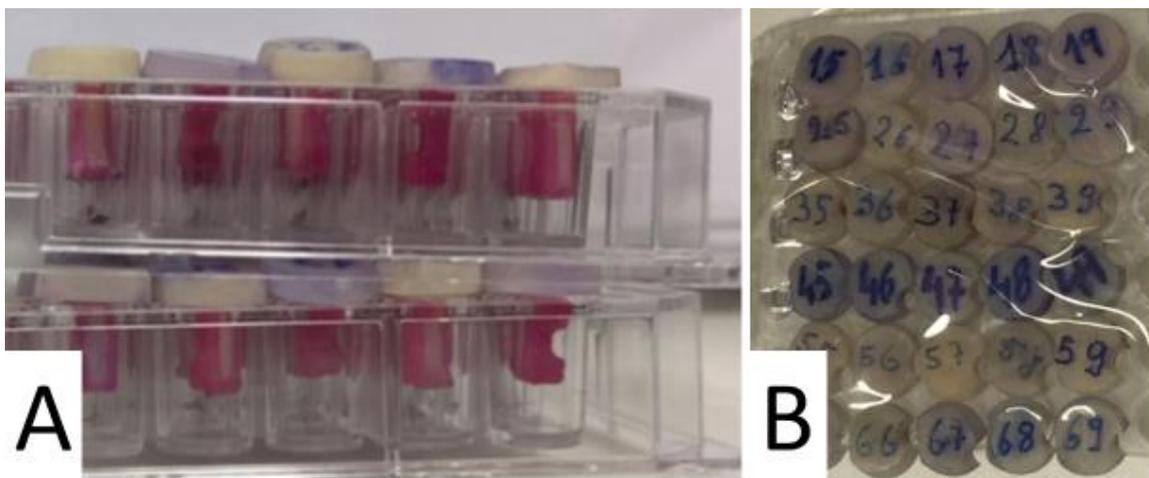
Figura 4.18 — Acondicionamento dos espécimes em placas de ELISA. A — Vista lateral dos dois conjuntos: cada espécime ocupou um poço da placa. B — vista das bases dos palitos com a identificação

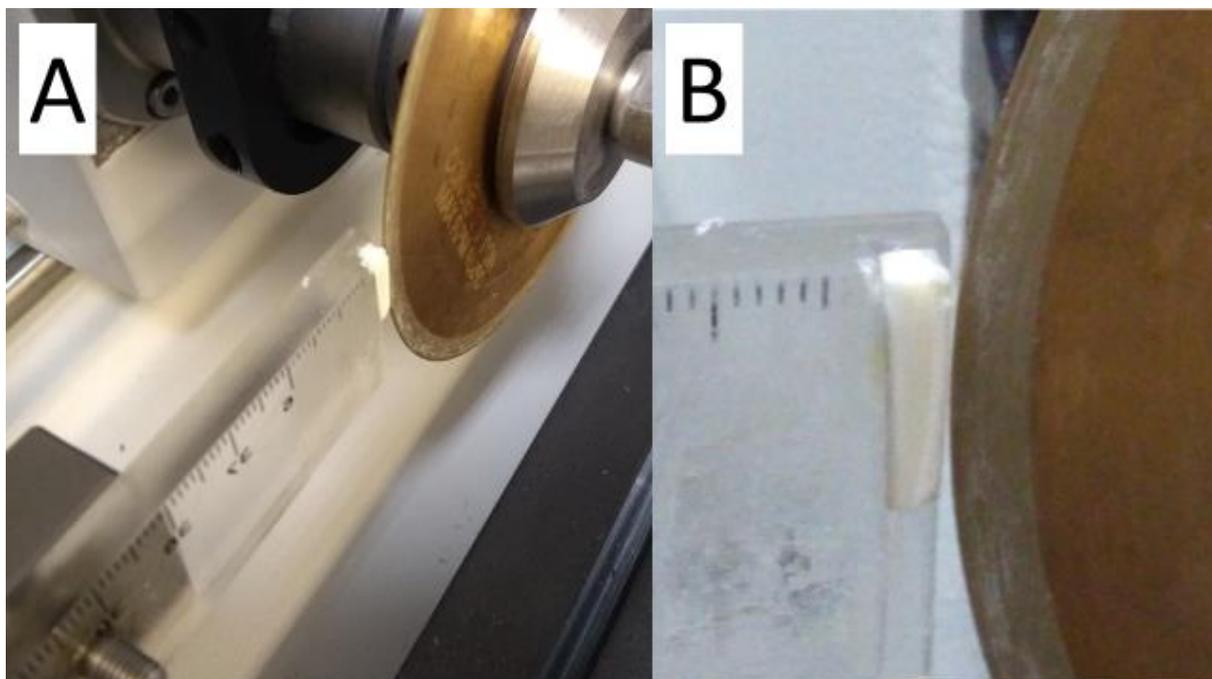
Figura 4.19 — Dispositivo para corte da fatia central dos palitos. A — Vista geral. B — Detalhe do suporte em que o palito era posicionado e colado com cola de cianoacrilato

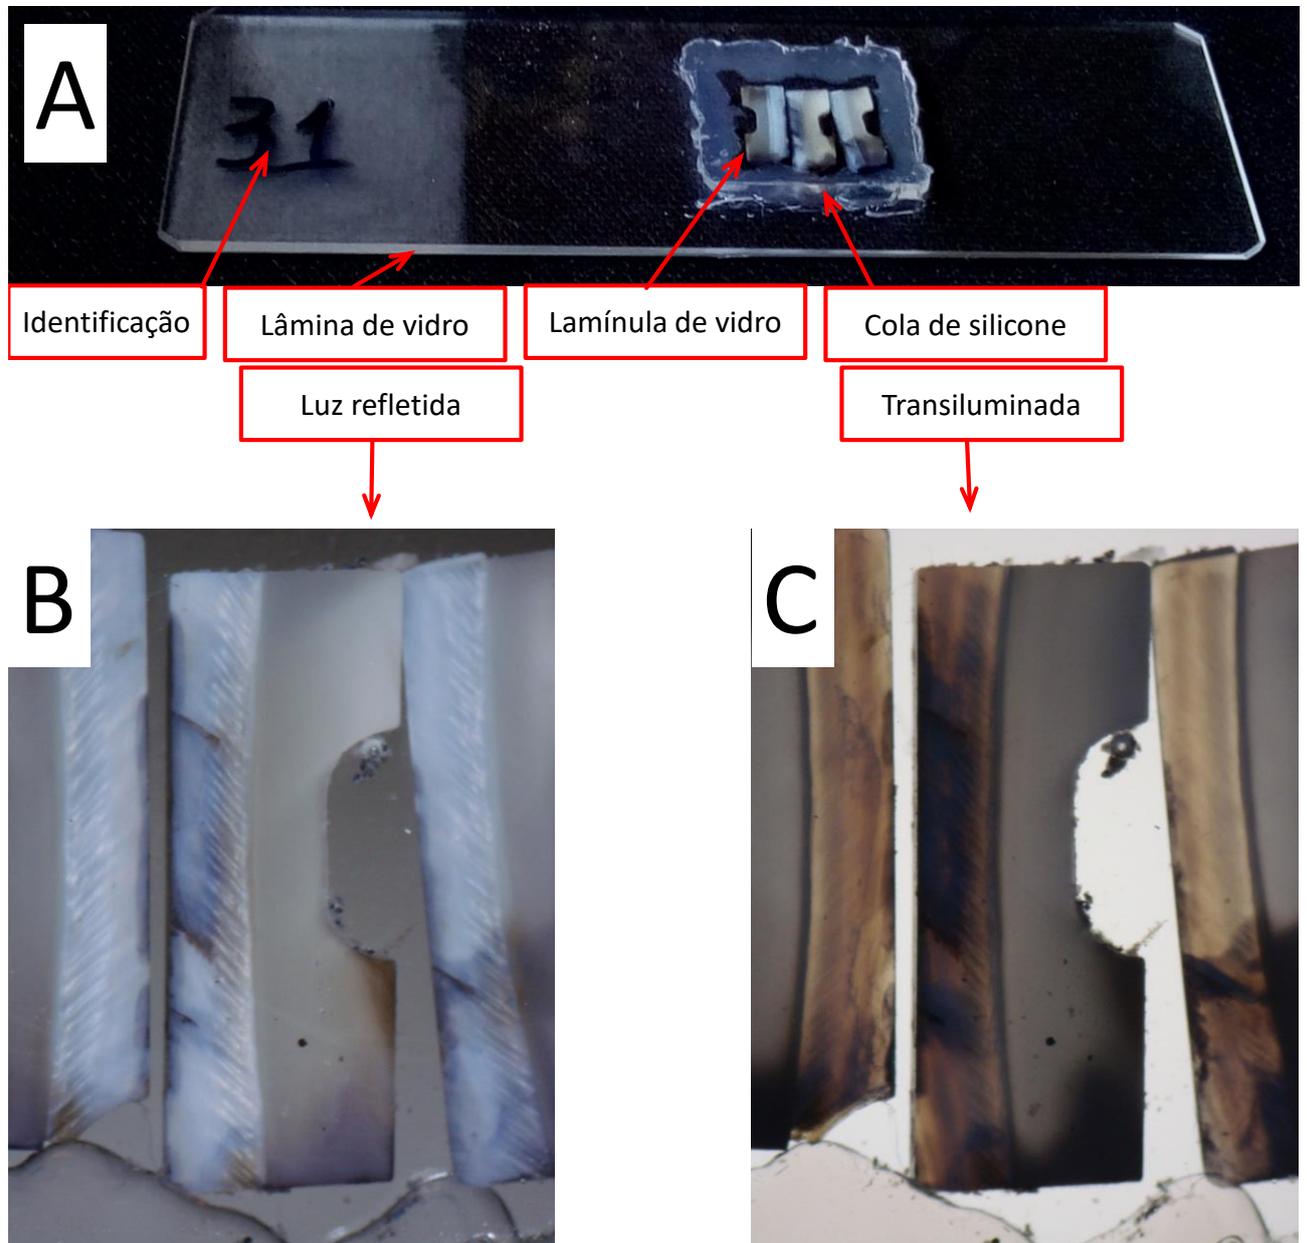
Figura 4.20 — A: as três lâminas cortadas do palito #31, montadas em lâmina de vidro para microscopia óptica: a lamínula foi colada com cola de silicone e o espaço entre a lâmina lamínula de vidro preenchido com glicerina. B — Imagem da lâmina central do palito #31 obtida com luz refletida. C — Imagem da lâmina central do palito #31 obtida com luz transmitida

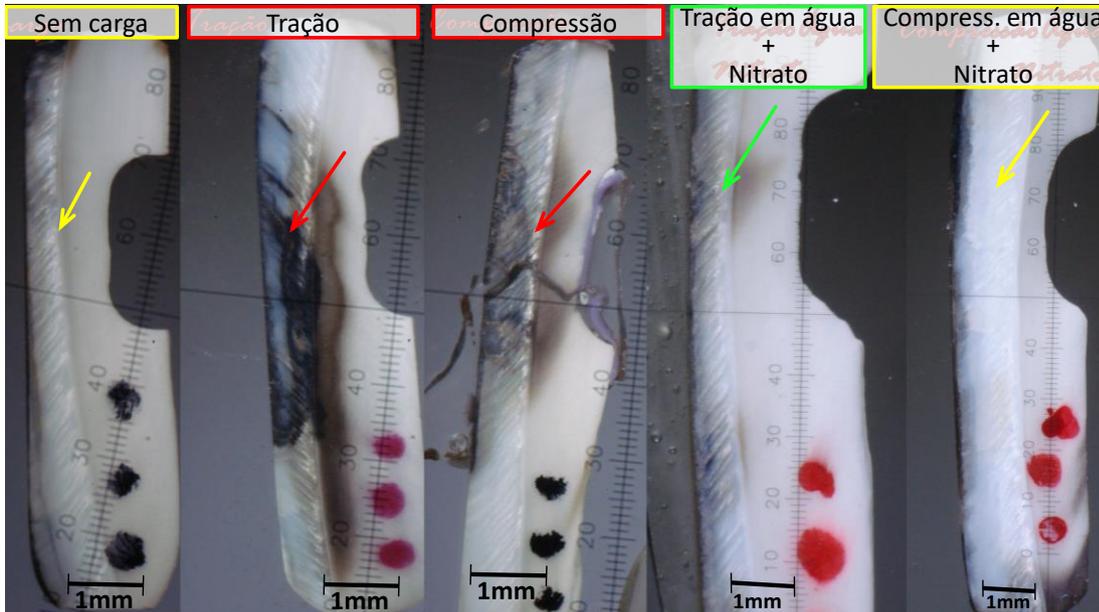
Figura 5.1 — Fotografias de lâminas longitudinais da região central de espécimes dos cinco grupos expostos ao nitrato, ensaiados no estudo piloto. As setas amarelas apontam para regiões sem penetração de nitrato; as vermelhas para regiões de penetração elevada e a seta verde para penetração leve. O espécime submetido a compressão fraturou depois do teste, durante a remoção do suporte em que estava encaixado

A Figura 5.1 apresenta resultados de infiltração em cortes longitudinais de espécimes submetidos a diferentes tipos de tensão, ou sem carga. Na comparação destas imagens parece plausível a hipótese de bombeamento ou circulação forçada de fluido circundante durante a aplicação de tensão cíclica, seja de tração ou de compressão. Infelizmente, não foi possível conseguir repetibilidade destes resultados em um número razoável de espécimes, o que foi atribuído a falhas de padronização e à influência de defeitos imperceptíveis nos espécimes. Notamos, por exemplo:

- Que o espécime submetido à tração apresenta prismas inclinados em direção oposta a todos os outros espécimes;
- Desconfiamos de que a penetração do traçador tivesse acontecido através de micro trincas geradas durante a aplicação de cargas cíclicas, pois também se nota uma penetração do traçador no caso de ter aplicado cargas cíclicas de tração antes do contato com o traçador. Neste caso, as trincas também poderiam abrir e fechar durante o carregamento cíclico e forçar a circulação de fluídos: este efeito seria um pouco diferente do proposto, já que dependeria de ter provocado um dano prévio ao tecido (a trinca).

- Não notamos a penetração do traçador no caso do espécime submetido a compressão cíclica e, posteriormente, ao contato com o traçador. Isto também seria compatível com a hipótese de circulação forçada por regiões danificadas (trincas) já que, como o esmalte é muito mais resistente à compressão que à tração, o nível de tensão atingido sob compressão não teria sido suficiente para provocar o dano. Consequentemente, a penetração do corante ocorreria em grau menor, apenas por difusão através do tecido sadio.

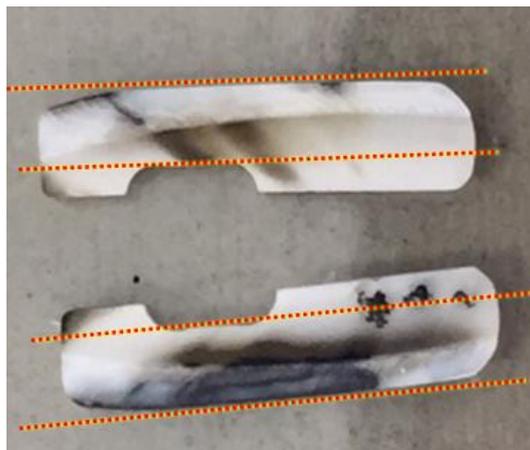
Figura 5.2 — Espécimes cortados com 11,2 mm de comprimento. As linhas pontilhadas evidenciam a dificuldade em conseguir peças sem uma parte da vestibular curvada

Após o estudo piloto o projeto foi reformulado. Adotaram-se espécimes 3 mm mais curtos e foram construídos diversos acessórios para evitar perdas de espécimes por erros durante o processamento.

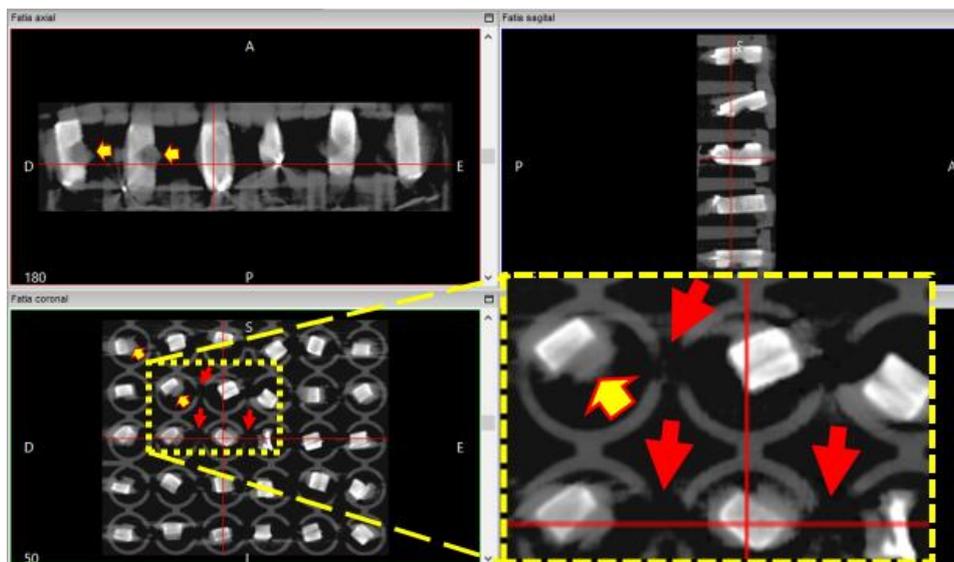
Figura 5.3 — Imagens produzidas pelo programa InVesalius 3.1.1 a partir da micro tomografia de um dos lotes de espécimes, acondicionados como mostra a Figura 4.18 (página 68). As setas apontam para artefatos produzidos pelo processamento dos dados digitais: as amarelas mostram região com radiopacidade compatível com plástico em local ocupado pelo ar dos entalhes; as vermelhas apontam para o que seria uma descontinuidade no plástico da parede dos poços da placa de ELISA. As linhas retas cruzam em um ponto com radiopacidade inconsistente com o tecido dentário daquela região do palito

No entanto, notou-se que a interação de elementos produtores de artefatos não era constante (provavelmente por não ter controlado detalhes de posicionamento dos espécimes durante a exposição aos raios X) e, conseqüentemente, impediria qualquer comparação.

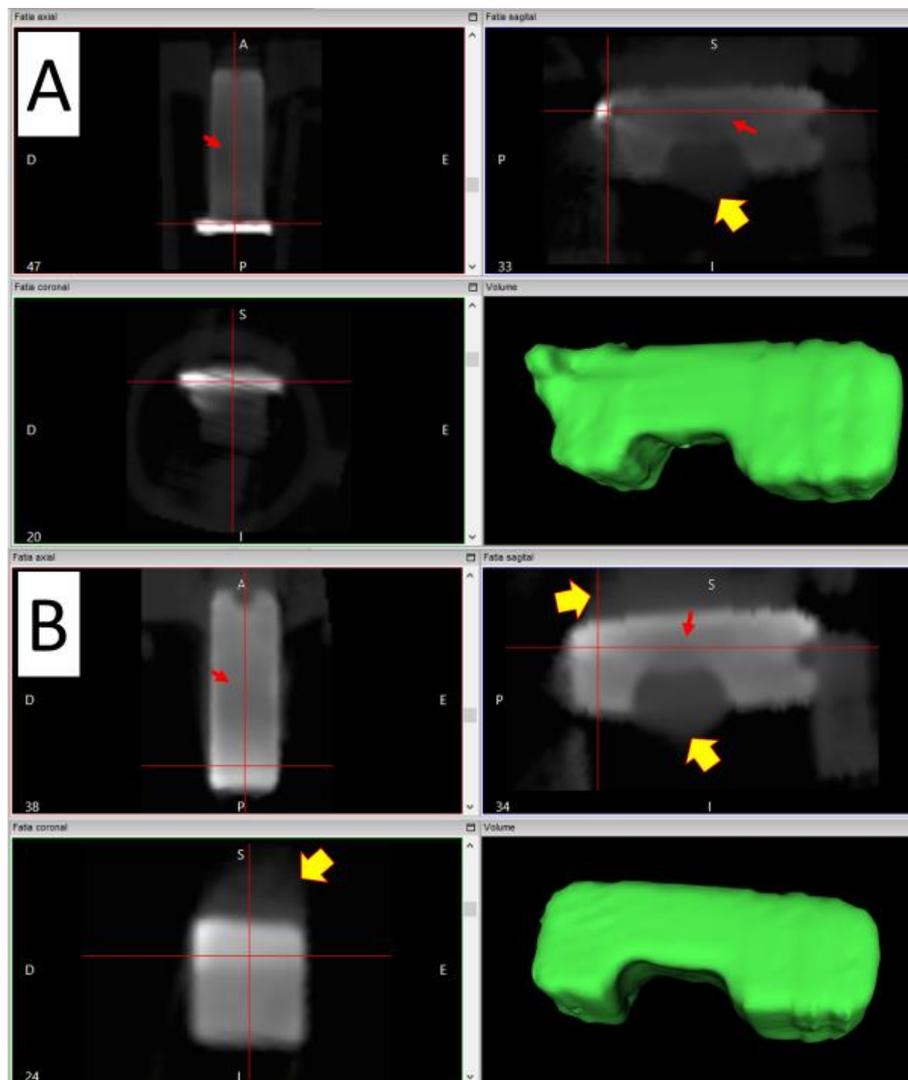
Figura 5.4 — Imagens tomográficas do espécime #14 (grupo sem carga e sem contato com nitrato) e superfície do volume formado pelos vóxeis com valor de unidades Hunsfield entre 800 e 4215. A — Antes de remover o rolete metálico e o verniz. B — depois de removido o rolete metálico e o verniz. As setas vermelhas apontam uma região de artefato com maior radiolucidez; as setas amarelas regiões de artefato com maior radiopacidade que a que corresponderia ao ar da região

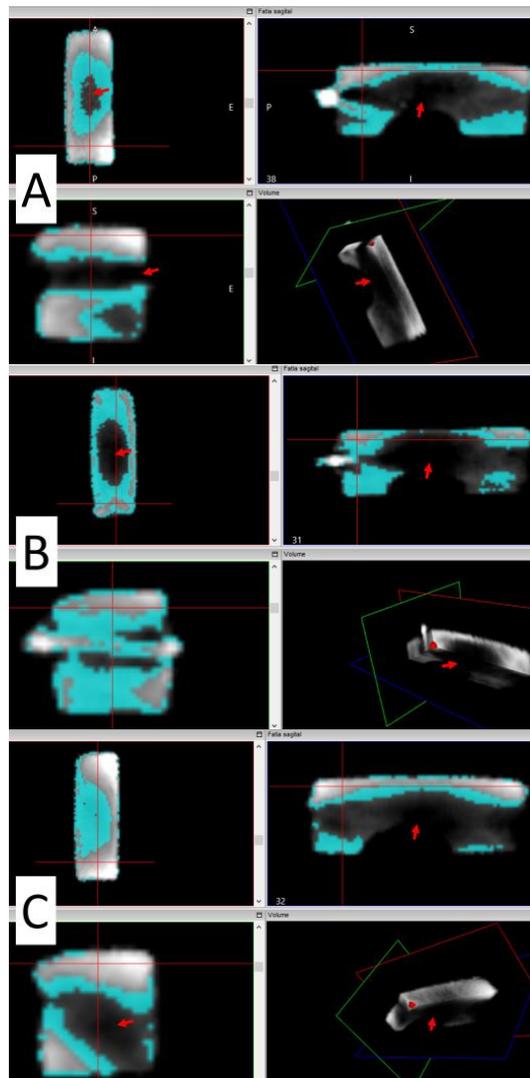
Figura 5.5 — Imagens do espécime #30 destacando em azul o conjunto de vóxeis com valor de unidades Hunsfield entre 1500 e 1999. As setas vermelhas apontam artefatos radiolúcidos. A — Inicial. B — Após aplicação de ciclos mecânicos e exposição ao traçador. C — Após a remoção de rolete e verniz

4) A Figura 5.5 evidencia que não houve uma coerência no cálculo do valor de unidades Hunsfield entre as diversas tomadas, já que a região destacada em azul, correspondente a vóxeis entre 1500 e 1999, varia muito entre a microtomografia inicial (Figura 5.5 — A), após teste (Figura 5.5 — B) e após remoção

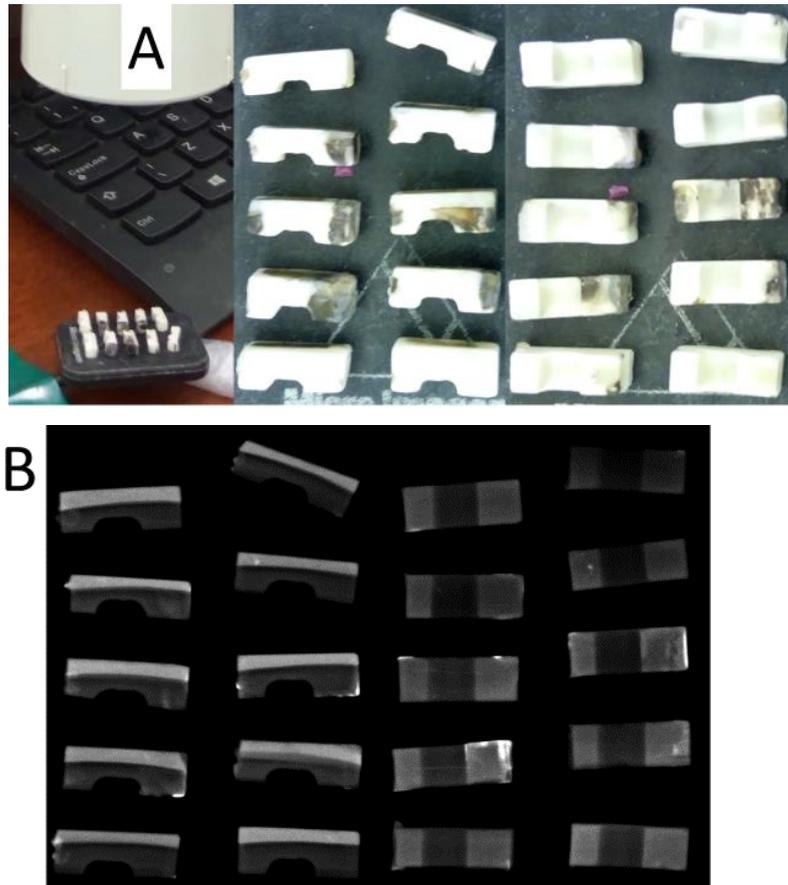
Figura 5.6 — Palitos da série submetida a tração no traçador. A: disposição dos palitos ao ser radiografados. B — radiografias obtidas

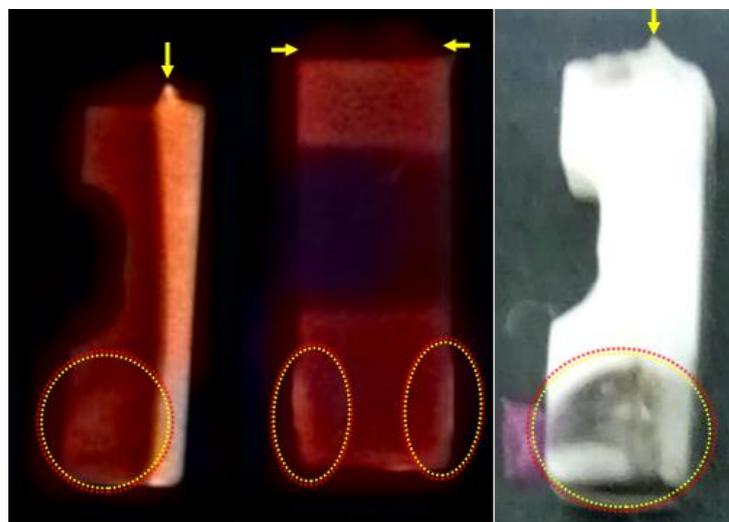
Figura 5.7 — Radiografias colorizadas automaticamente e fotografia do palito #33, ampliadas da Figura 5.6. As setas apontam para um resíduo de resina que ajudou a manter o rolete em posição. As elipses circundam manchas do traçador

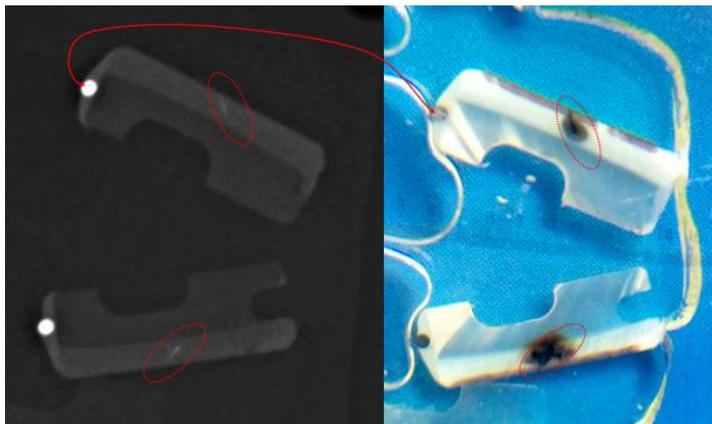
Figura 5.8 — Fatias de 1 mm radiografadas e fotografadas em lupa. Espécime submetido à tração. Os destaques estabelecem correspondências entre os dois tipos de imagens

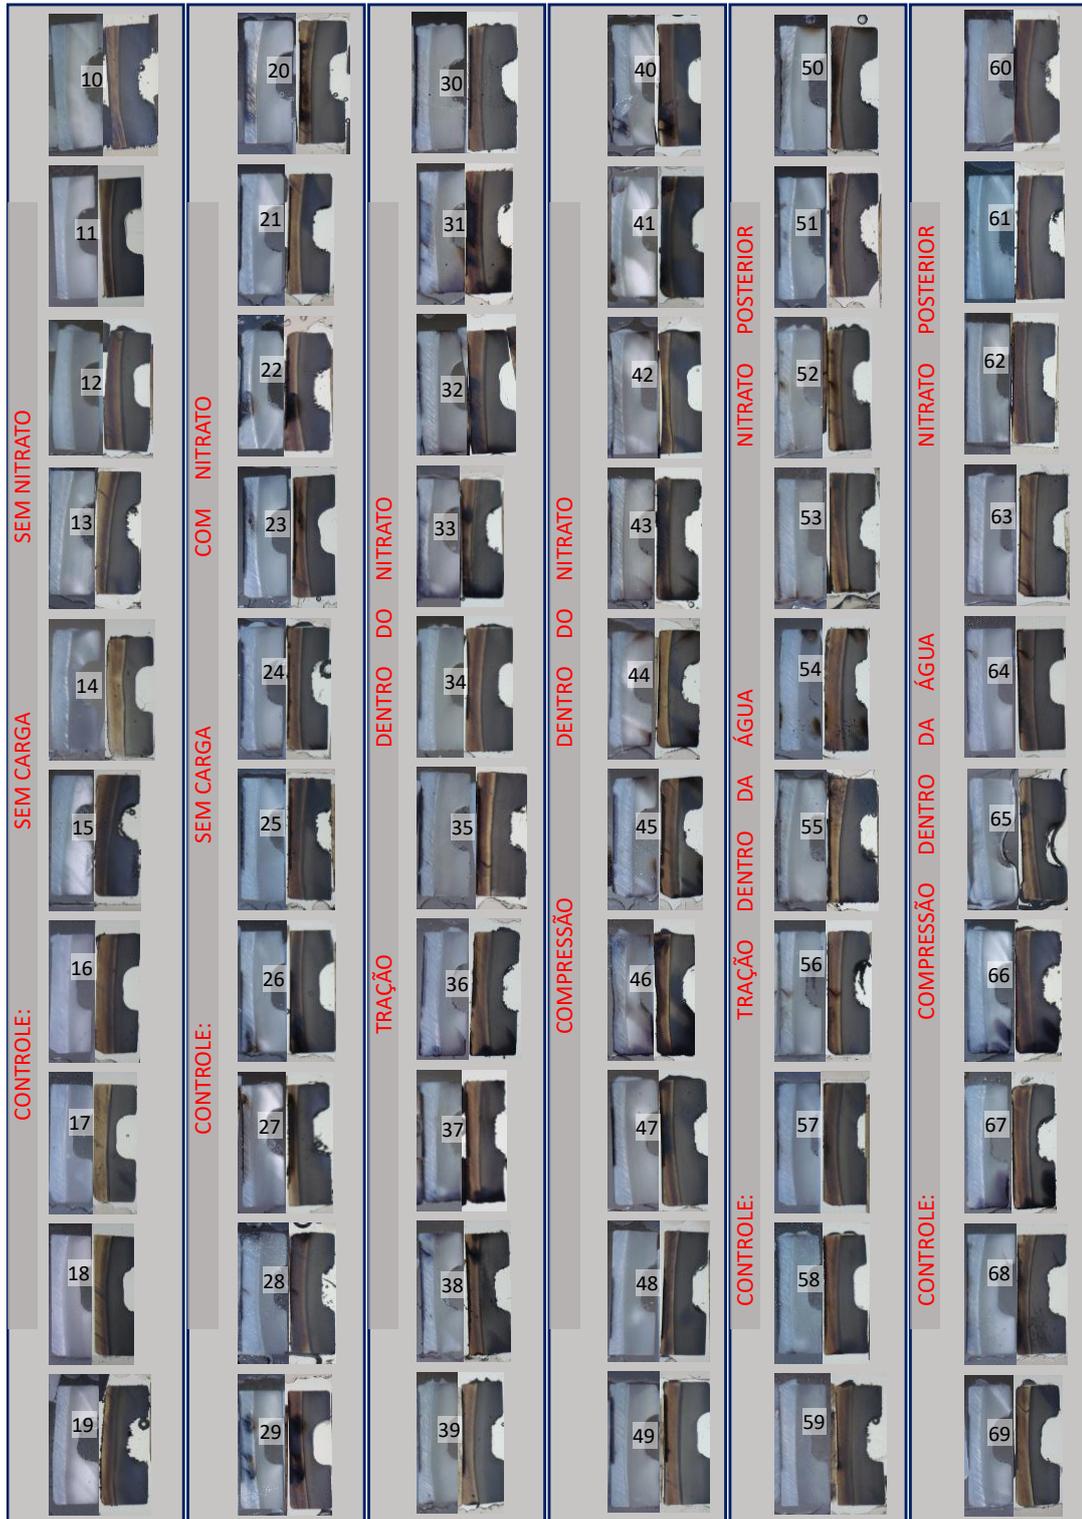
Figura 5.9 — Fotografias de todas as fatias centrais, de 1 mm. Cada número identifica o espécime, fotografado sob luz refletida e transiluminado; grupos descritos no item 4.2, página 49
