Influência do fator mecânico na formação de lesões cervicais não cariosas

Tese apresentada à Faculdade de Odontologia da Universidade de São Paulo, pelo Programa de Pós-Graduação em **Odontologia (Biomateriais e Biologia Oral)**, para obter o título de Doutor em Ciências.

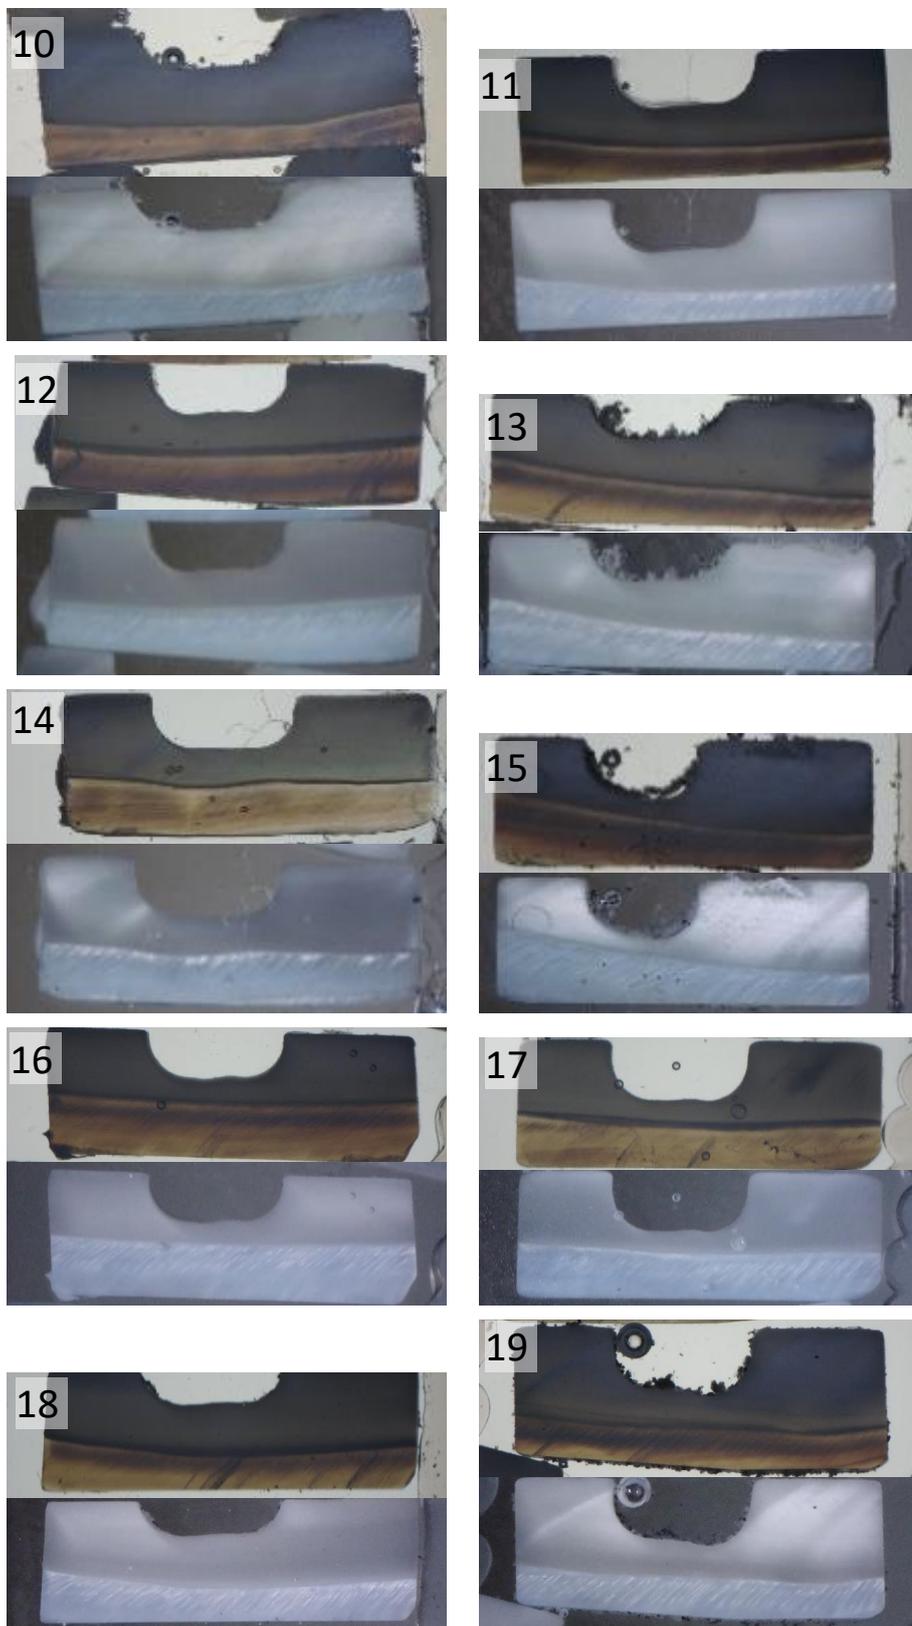
Figura 5.10 — Fotografias das fatias centrais do grupo 1. As imagens são as mesmas da Figura 5.9, ampliadas para facilitar a visualização de detalhes. Cada número identifica o espécime, fotografado sob luz refletida e transiluminado; grupos descritos no item 4.2, página 49

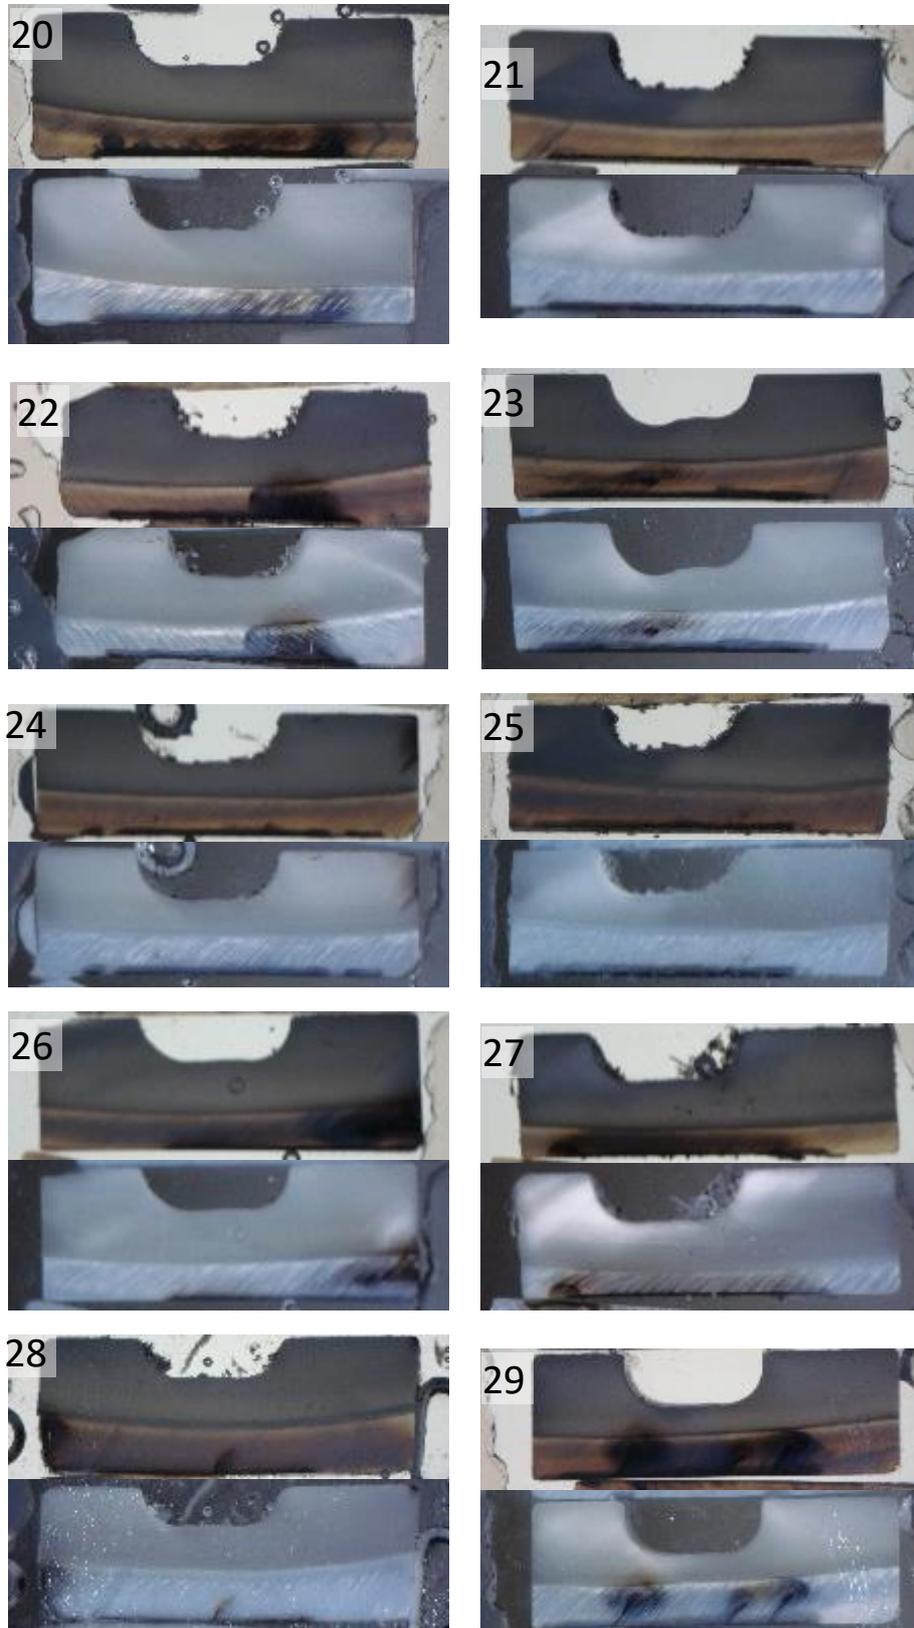
Figura 5.11 — Fotografias das fatias centrais do grupo 2. As imagens são as mesmas da Figura 5.9, ampliadas para facilitar a visualização de detalhes. Cada número identifica o espécime, fotografado sob luz refletida e transiluminado; grupos descritos no item 4.2, página 49

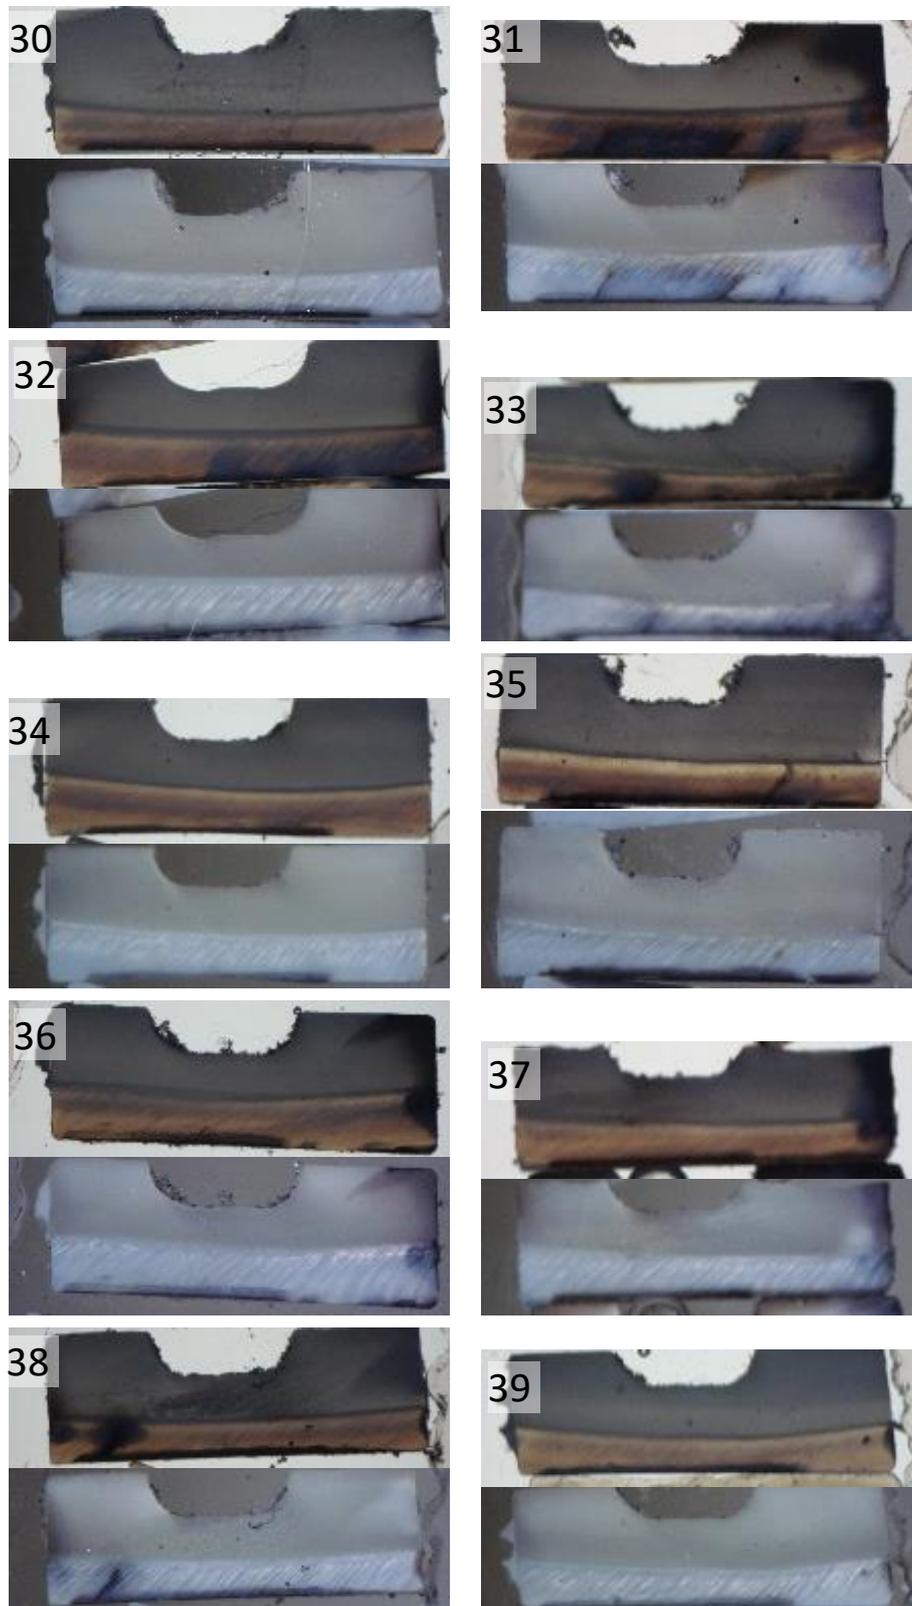
Figura 5.12 — Fotografias das fatias centrais do grupo 3. As imagens são as mesmas da Figura 5.9, ampliadas para facilitar a visualização de detalhes. Cada número identifica o espécime, fotografado sob luz refletida e transiluminado; grupos descritos no item 4.2, página 49

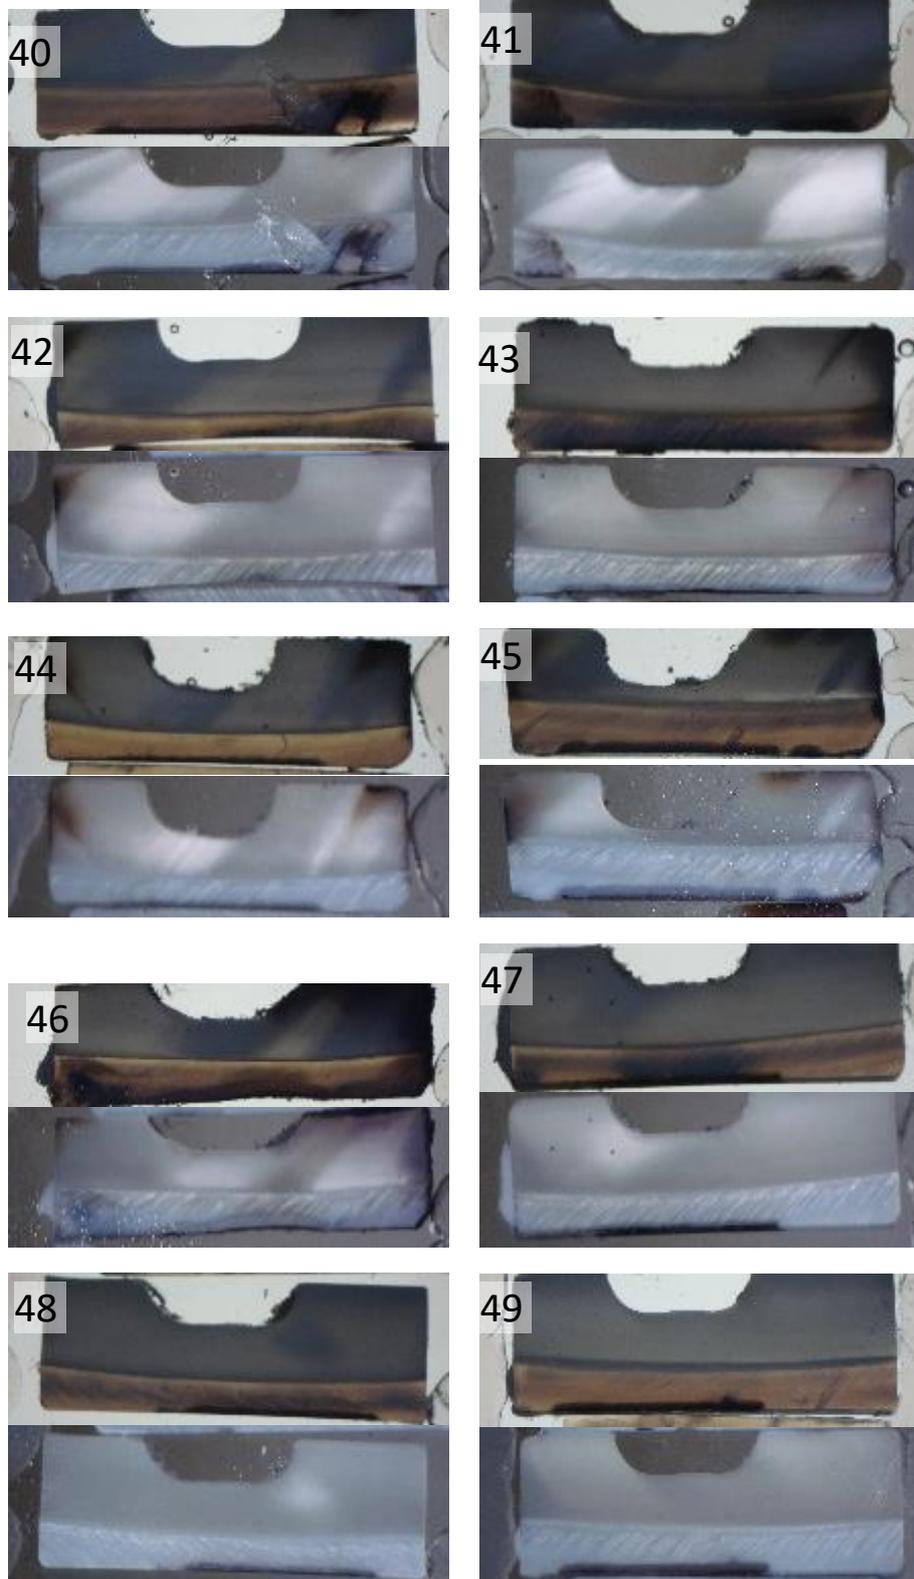
Figura 5.13 — Fotografias das fatias centrais do grupo 4. As imagens são as mesmas da Figura 5.9, ampliadas para facilitar a visualização de detalhes. Cada número identifica o espécime, fotografado sob luz refletida e transiluminado; grupos descritos no item 4.2, página 49

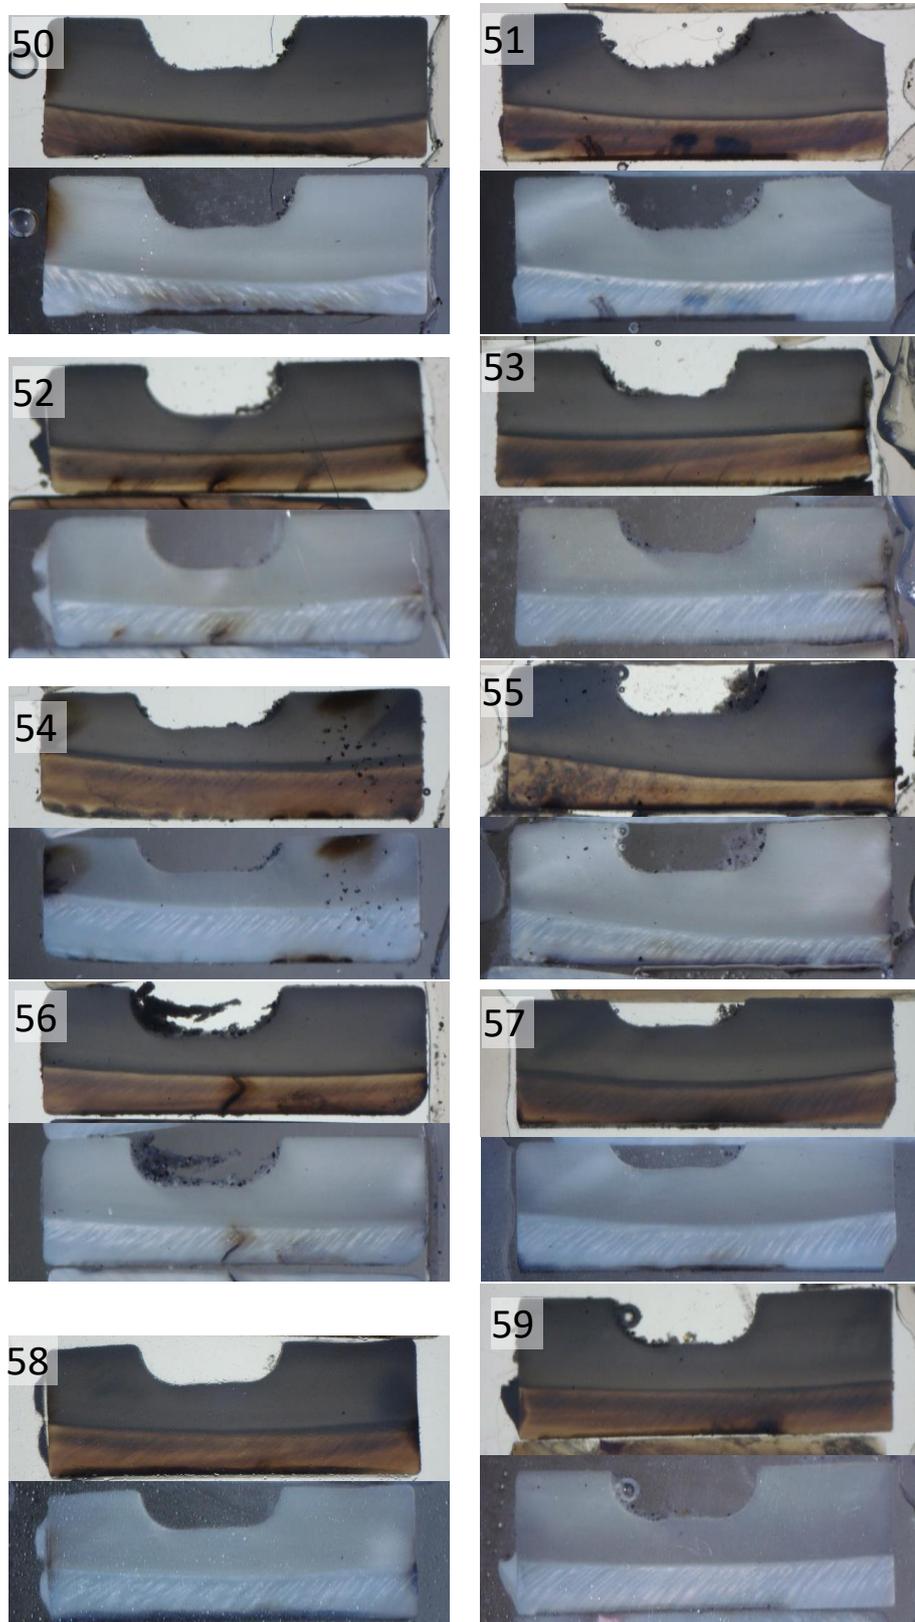
Figura 5.14 — Fotografias das fatias centrais do grupo 5. As imagens são as mesmas da Figura 5.9, ampliadas para facilitar a visualização de detalhes. Cada número identifica o espécime, fotografado sob luz refletida e transiluminado; grupos descritos no item 4.2, página 49

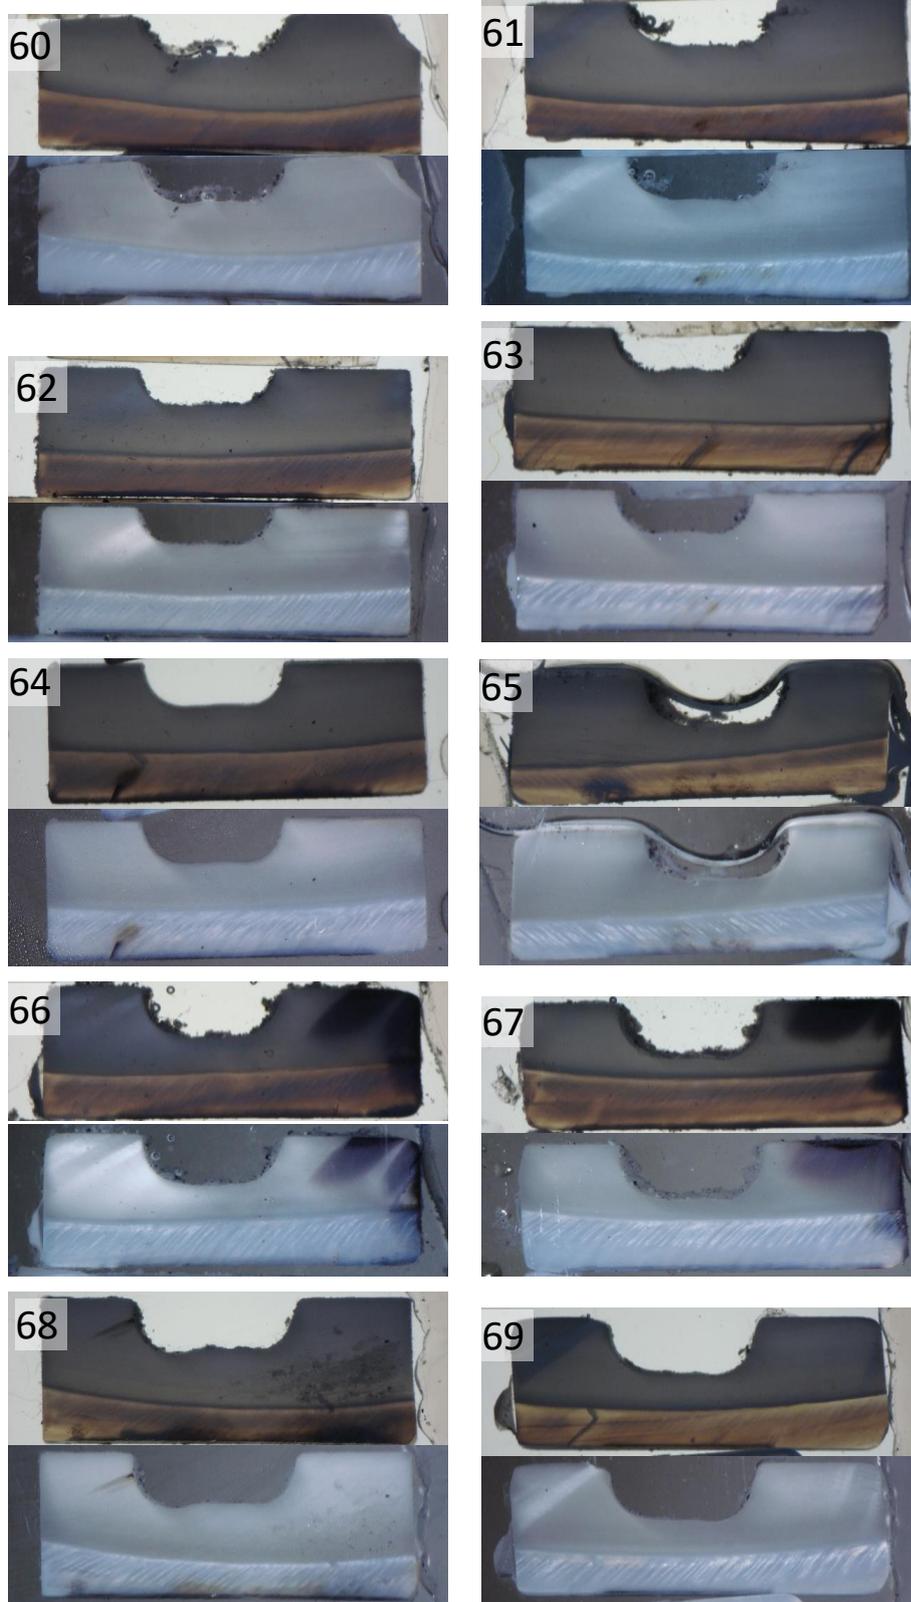
Figura 5.15 — Fotografias das fatias centrais do grupo 6. As imagens são as mesmas da Figura 5.9, ampliadas para facilitar a visualização de detalhes. Cada número identifica o espécime, fotografado sob luz refletida e transiluminado; grupos descritos no item 4.2, página 49

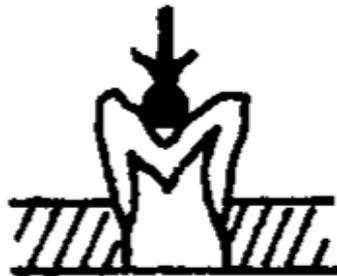
Figura 5.16 — Configuração do experimento do pesquisador que descreveu o esmalte como esponja rígida (45)

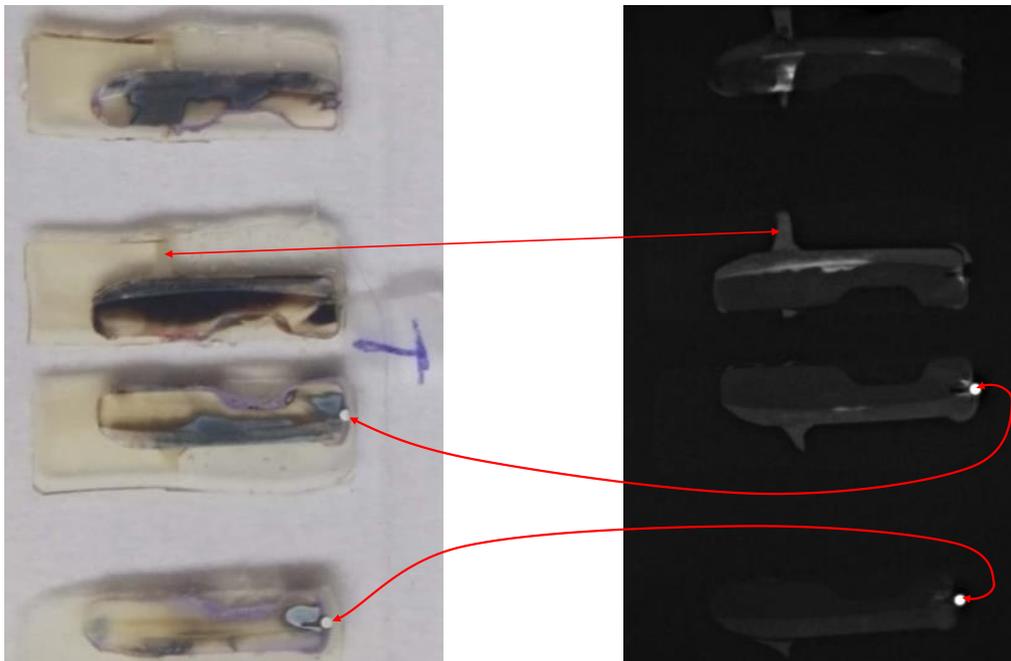
Figura 5.17 — Espécime 14 do piloto, ensaiado sob tração em nitrato. Notar que o rolete foi fixado em um canal desgastado. As linhas terminadas em setas indicam pontos correspondentes entre a radiografia e a fotografia

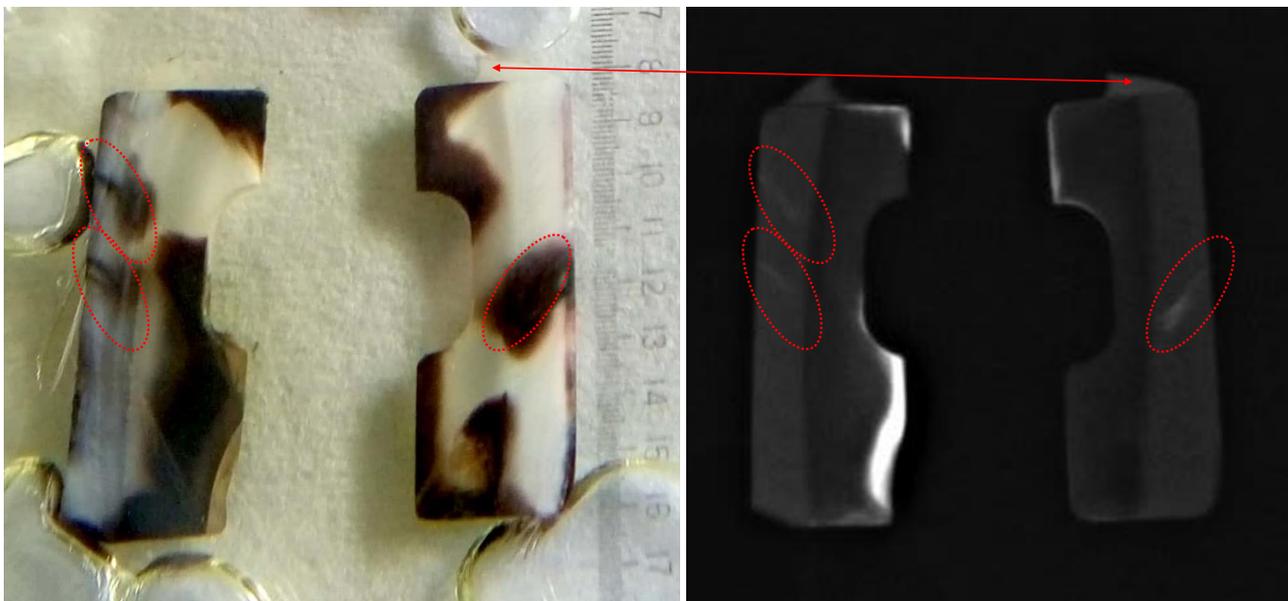
Figura 5.18 — Lâminas do espécime 32 do piloto, ensaiado sob tração em nitrato

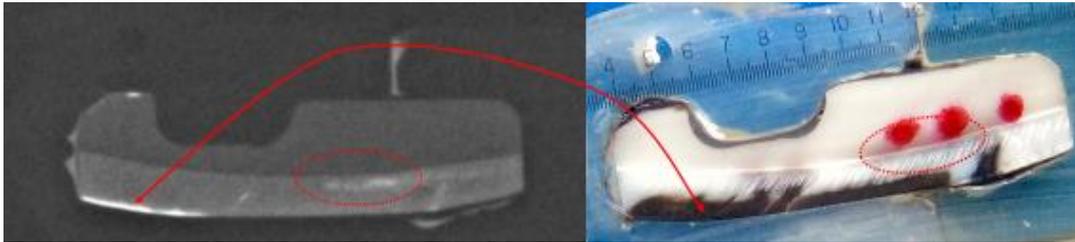
Figura 5.19 — Imagem da lâmina 17 do piloto, ensaiado sob tração em nitrato

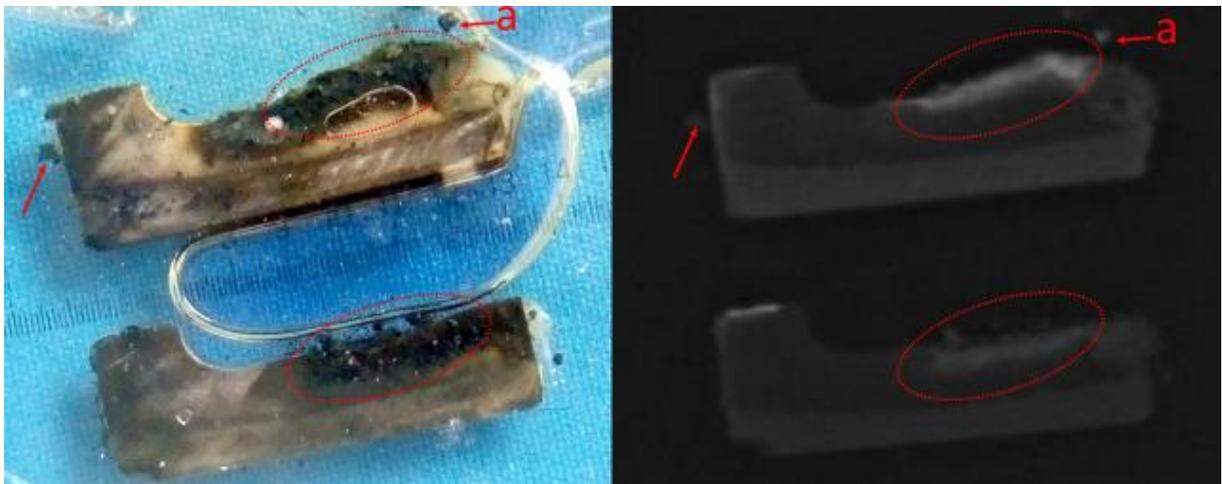
Figura 5.20 — Espécime T4 do piloto. Ensaiado sob tração em nitrato, soltou-se do encaixe durante a ciclagem e tombou. Perdeu a proteção de verniz e a dentina ficou muito impregnada. Durante a fase do corte e preparo da lâmina começou a estufar e soltar fragmentos

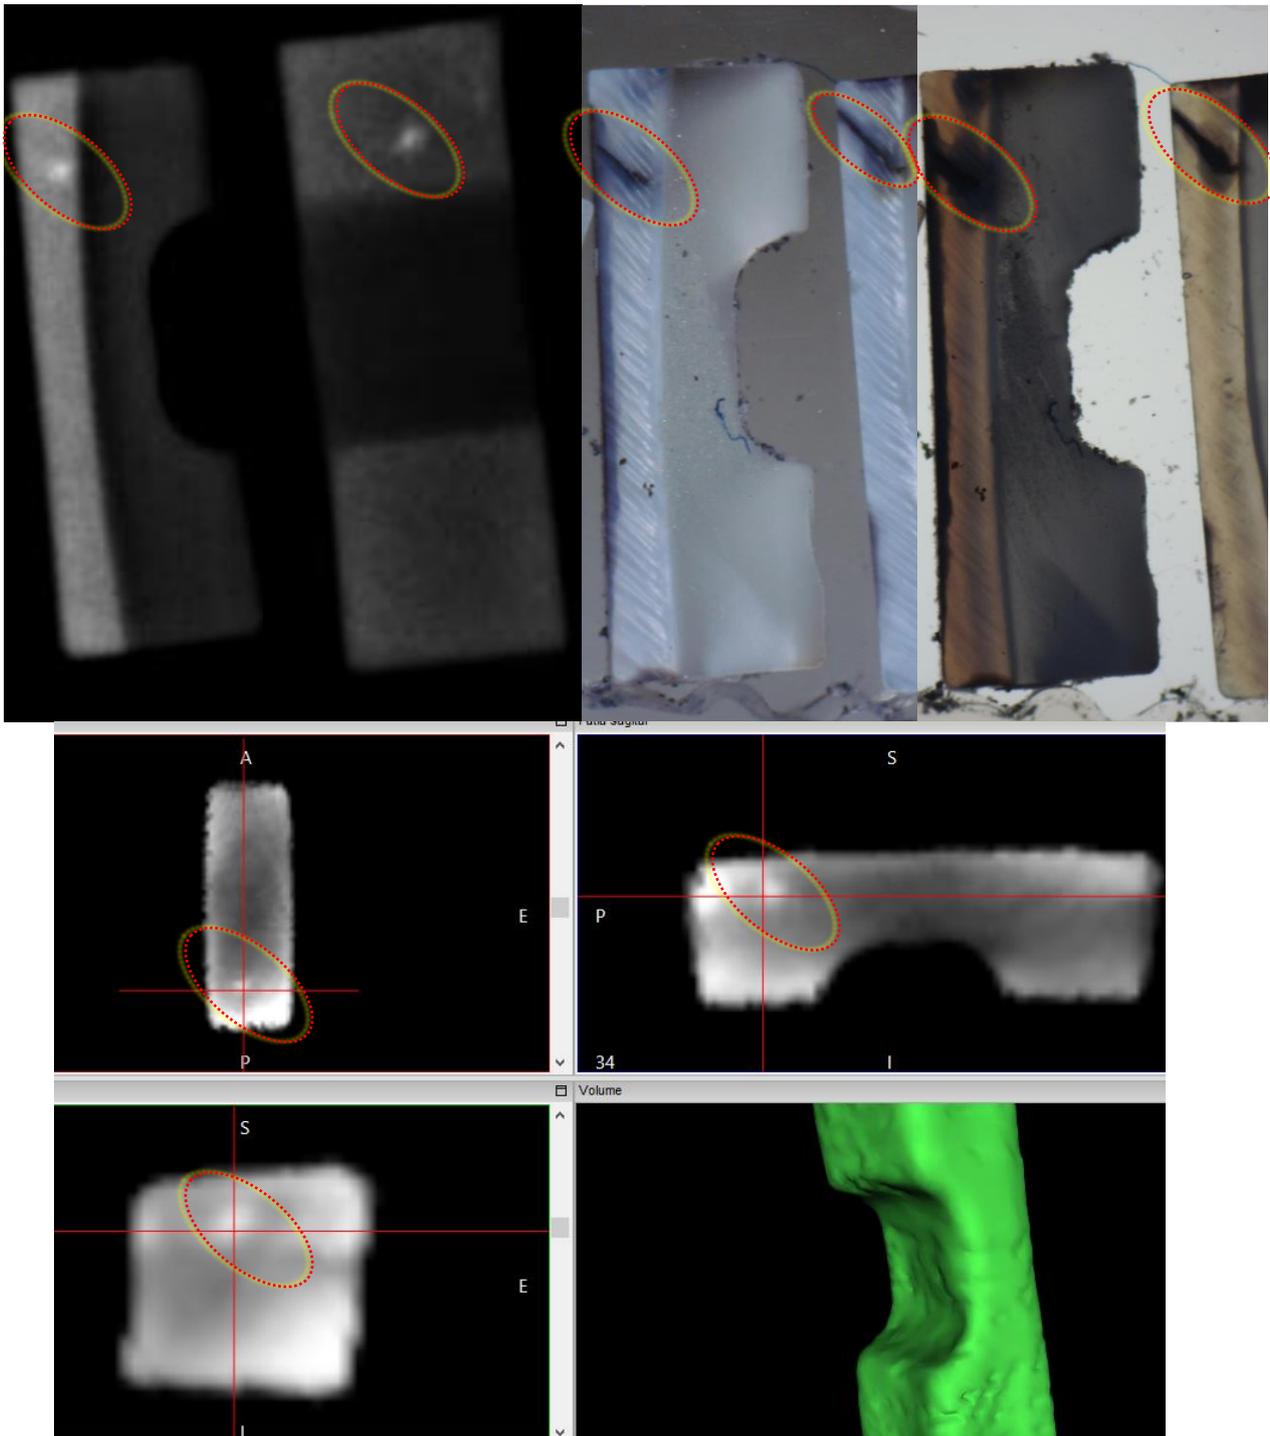
Figura 5.21 — Imagens do espécime 38 obtidas por radiografia, lupa e micro tomografia
