# Aumento do volume do implante mamário por passagem de material orgânico para seu interior

*Increase in the volume of the breast implant by passing organic material into it*

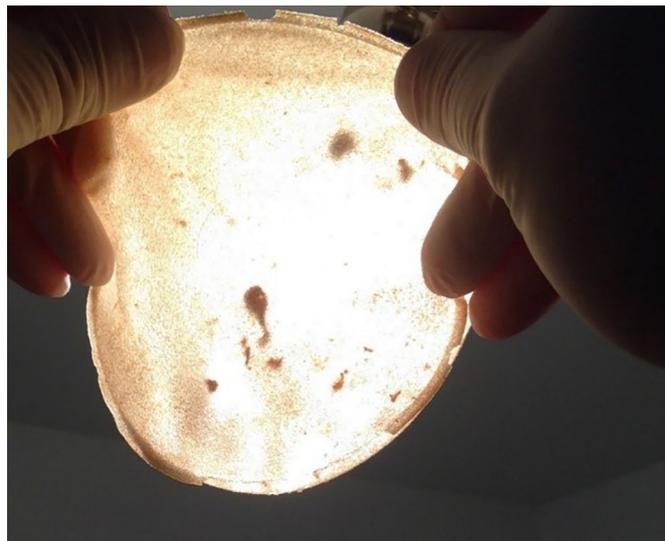
**Figura 1.** Primeiro implante encontrado, há mais de 20 anos, com substância em seu interior.

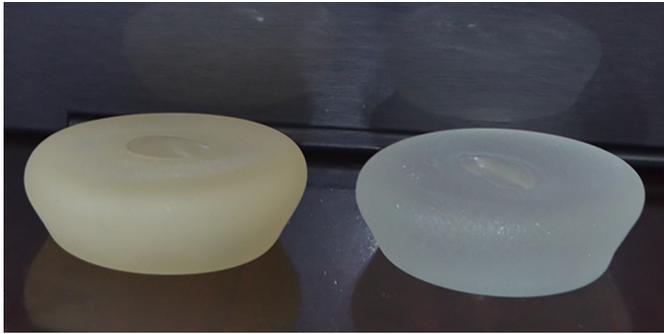
**Figura 3.** Par de implantes submusculares texturizados, explantados com 3 anos de uso. Observa-se à esquerda apresentando coloração amarelada e aumento de 30ml. Sempre que o implante apresentar alteração em sua coloração original, existe gordura em seu interior.

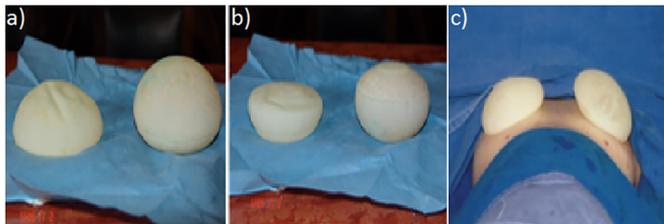
**Figura 4.** **A:** Prótese original 255cc poliuretano e 300cc com aumento de volume por substâncias no seu interior. **B:** Mesmas próteses invertidas. **C:** Transoperatório da explantação.

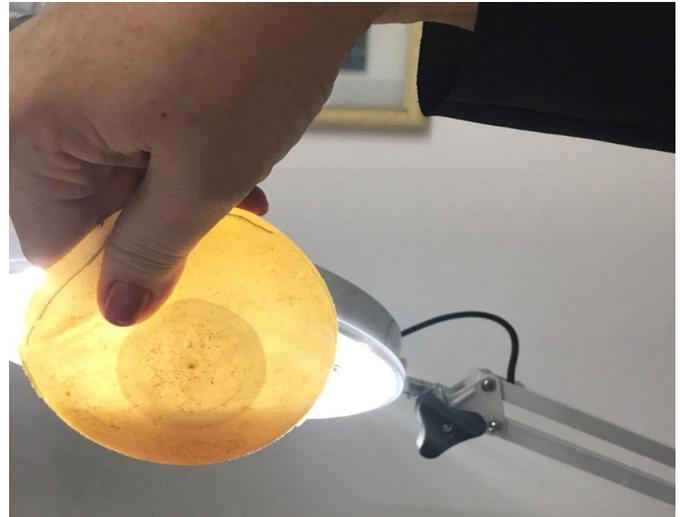
**Figura 6.** Implante Silimed® 215cc poliuretano. Por transiluminação, observa-se a substância no interior da prótese.

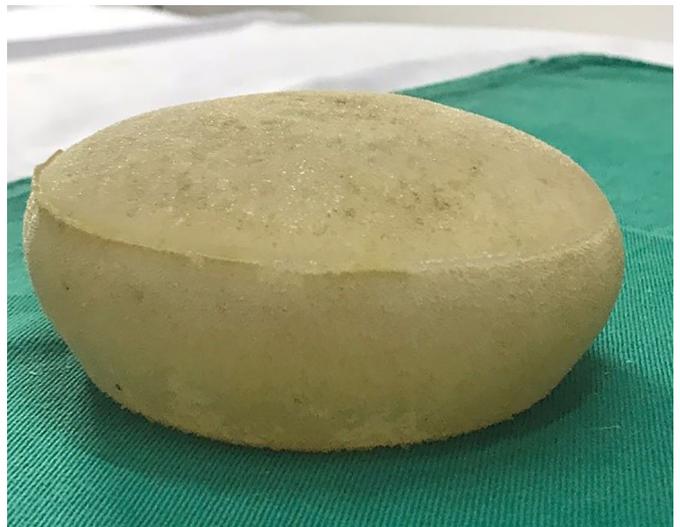
**Figura 7.** Implante Silimed® 215cc poliuretano. Aumento para 300cc após 8 anos de uso.

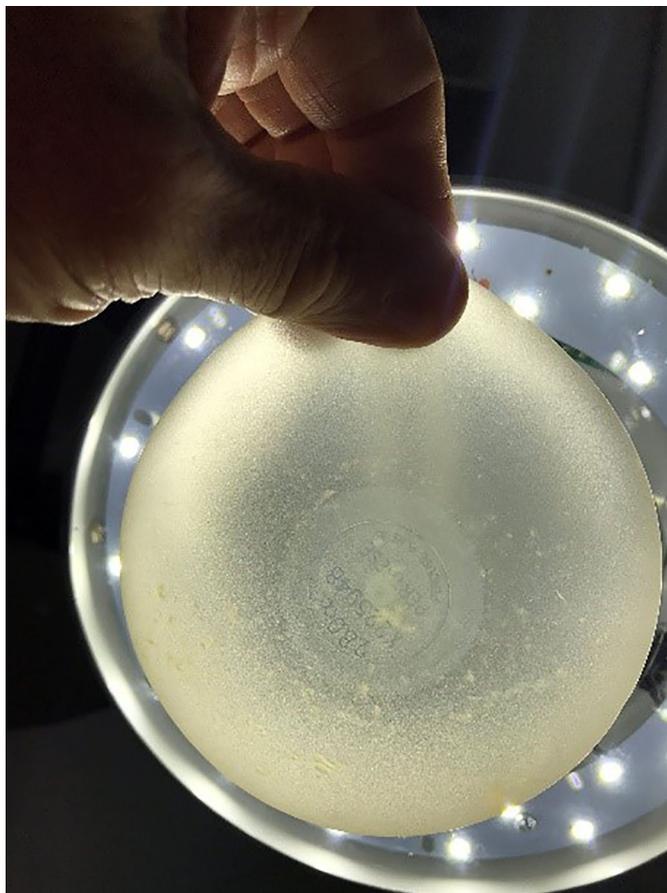
Figura 8. Implante Menthor 225cc, 5 anos de uso, em transiluminação.

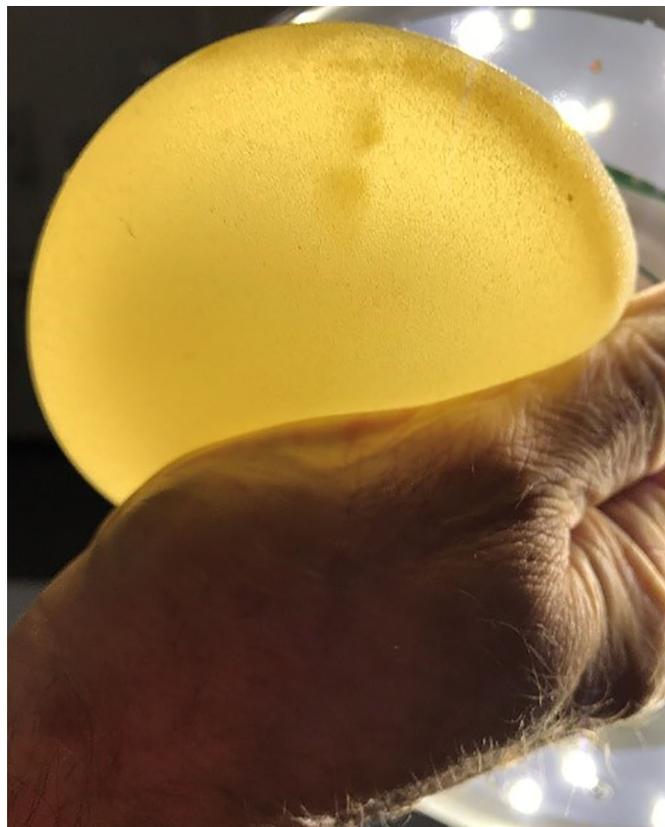
Figura 9. Implante Pherthese 280cc apresentando heterogenicidade em seu interior.

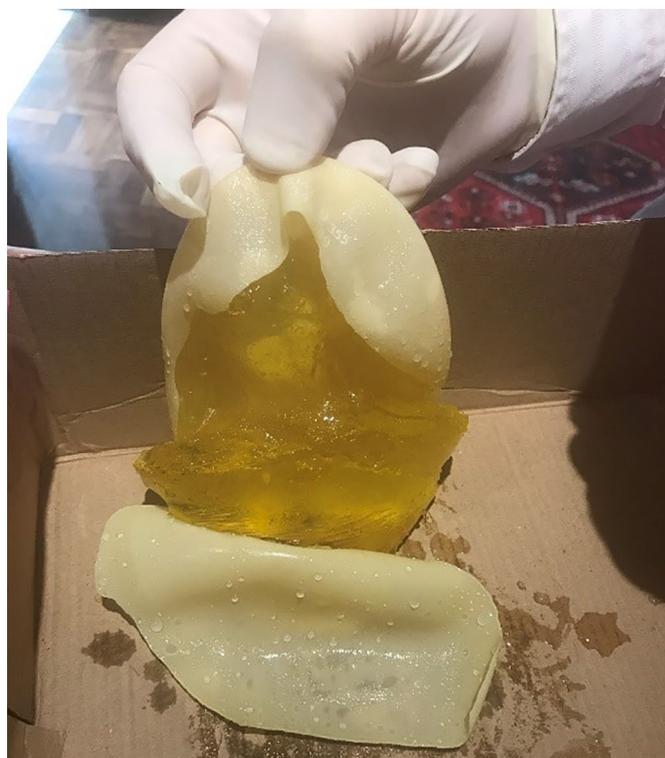
Figura 10. Implante Silimed® 355cc, retirado após 4 anos de uso.
