EVALUACIÓN DE ESTABLECIMIENTOS DE SALUD PRÓXIMOS A FALLAS Y LINEAMIENTOS GEOLÓGICOS

OBSERVATORIO NACIONAL DE INFRAESTRUCTURA Y
EQUIPAMIENTO DE LOS ESTABLECIMIENTOS DE SALUD – ONIEES
DIRECCIÓN DE EQUIPAMIENTO Y MANTENIMIENTO
DIRECCIÓN GENERAL DE OPERACIONES EN SALUD

EVALUACIÓN DE ESTABLECIMIENTOS DE SALUD PROXIMOS A FALLAS Y LINEAMIENTOS GEOLOGICOS

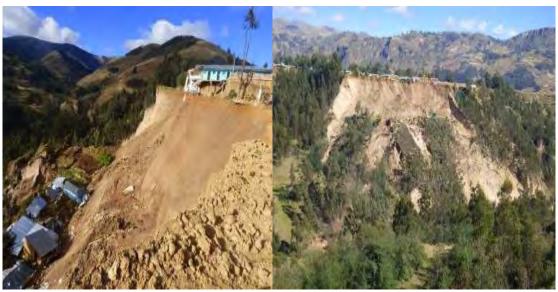
DESLIZAMIENTO A CONSECUENCIA DE ACTIVACION DE FALLA GEOLOGICA EN LA ZONA DE SILLAPATA-HUANUCO (DESTRUYO LA POSTA MEDICA)

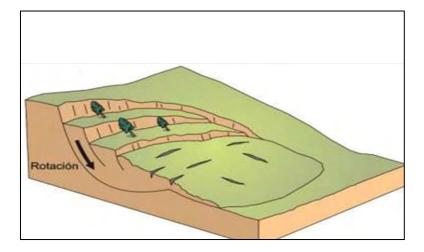
Figura 2. Deslizamiento rotacional (Proyecto Multinacional Andino – PMA – 2007

Deslizamiento rotacional: Se define como un deslizamiento en el cual la masa se mueve a lo largo de una superficie de falla curva y cóncava. La cabeza del movimiento puede moverse hacia abajo dejando un escarpe casi vertical, mientras que la superficie superior se inclina hacia atrás en dirección al escarpe. Estos movimientos ocurren frecuentemente en masas de material relativamente homogéneo, pero también pueden estar controlados parcialmente por superficies de discontinuidad pre-existentes (Cruden y Varnes, 1996). Figura 2.

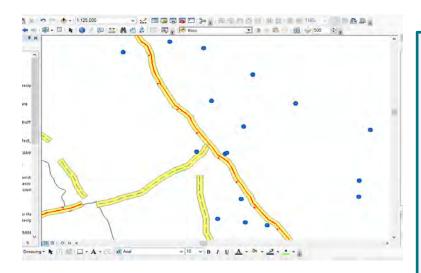
Como en la imagen presente, se realiza el área de influencia (Buffer) con una distancia máxima de 250 mts. planos con ayuda de la herramienta SIG.

Por medio de la herramienta SIG y la previa clasificación de la información a trabajar, se seleccionara los EE.SS (representados por puntos) que se encuentre, únicamente, dentro del área del buffer (250 mt) de fallas y lineamientos.

Al no tener una referencia normada de distancias mínimas permisibles de una falla o lineamiento hacia la construcción de cualquier infraestructura, se tomó como distancia máxima de 250 mts planos desde la línea de falla a la ubicación del EE.SS.

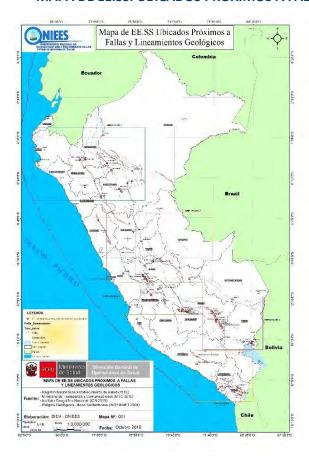
MAPA DE EE.SS. UBICADOS PROXIMOS A FALLAS Y LINEAMIENTOS GEOLOGICOS

Es necesario mencionar que, para la superposición de capas, primero se clasificó las zonas que comprenden Fallas y Lineamientos de la base del Mapa Neotectónico del INGEMMET, para luego superponer las capas de Fallas y Lineamiento y la capa de EE.SS obteniendo como resultado que 64 EE.SS se encuentran cerca (con buffer de 250 mts como máxima distancia a la línea de falla o lineamiento Geológico) a zonas que son susceptibles a deslizamientos por activación de Fallas.

En conclusión, para el trabajo de superposición de capas, primero se clasifico las capas de fallas y lineamientos geológicos (peligros geológicos del INGEMMET) y la capa de distribución de los EE.SS obteniendo como resultado que 64 EE.SS se encuentran cerca (con buffer de 250 mts como máxima distancia del punto de peligro geológico por deslizamientos) a zonas que son susceptibles a deslizamientos. Asimismo, se recomienda realizar estudios a mayor detalle en los sitios (Ubicación de EE.SS) que registran mayores índices de vulnerabilidad física para implementar medidas de prevención y mitigación del riesgo.

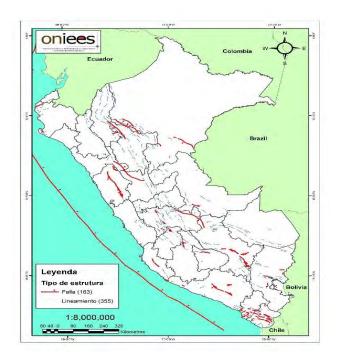
Se encuentran 168 fallas geológicas y 355 lineamientos a nivel nacional. Data proporcionada por el INGEMMET.

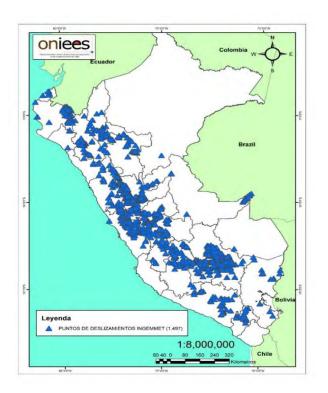
Se identificaron un total de 1497 puntos de Deslizamientos según mapa de peligros geológicos y proyectos realizados por el Instituto Geológico, minero y metalúrgico (INGEMMET) a lo largo del Perú.

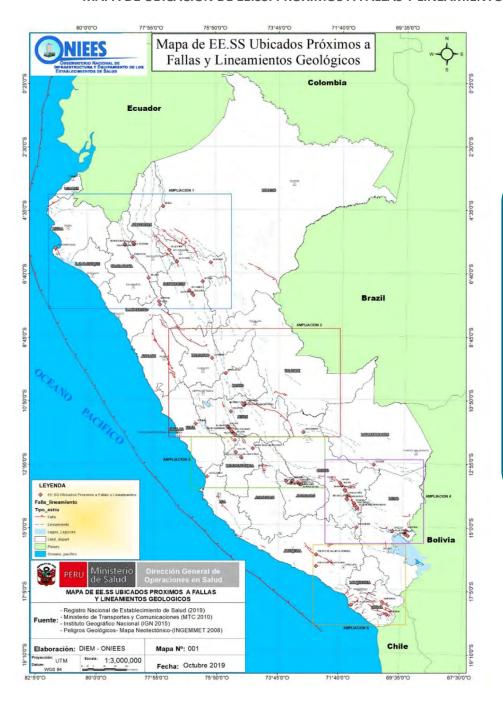
MAPA DE UBICACIÓN DE EE.SS. PROXIMOS A FALLAS Y LINEAMIENTOS GEOLOGICO

Se identificaron 64 Establecimientos de Salud próximos a Fallas y Lineamientos Geológicos

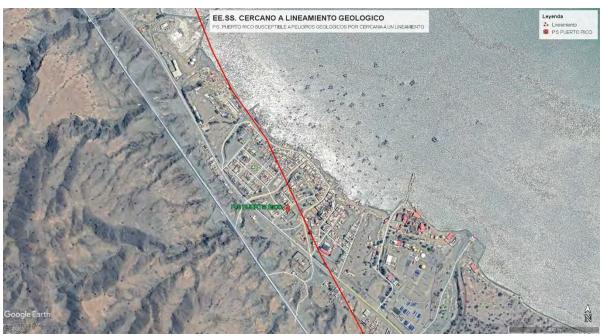
P.S. PUERTO RICO (PIURA) MUESTRA AL ESTABLECIMIENTO MUY CERCA DEL LINEAMIENTO (LINEA ROJA) Y QUE PUEDE SER SUSCEPTIBLE A PELIGROS GEOLOGICOS COMO DESLIZAMIENTOS O DERRUMBES.

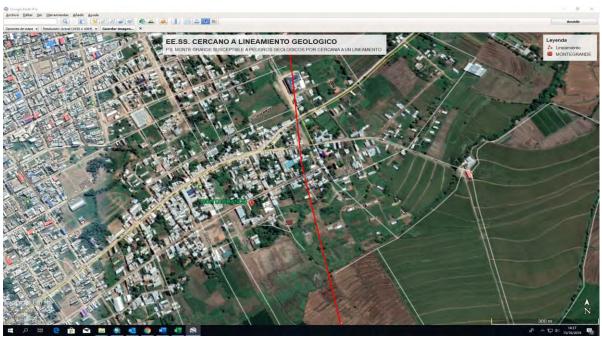
P.S. MONTE GRANDE (CAJAMARCA) MUESTRA AL ESTABLECIMIENTO MUY CERCA DEL LINEAMIENTO (LINEA ROJA) Y QUE PUEDE SER SUSCEPTIBLE A PELIGROS GEOLOGICOS COMO DESLIZAMIENTOS O DERRUMBES

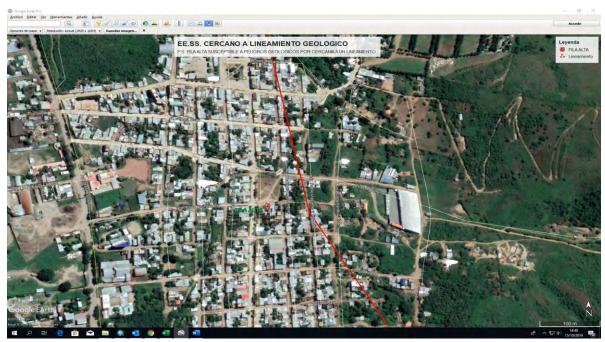
C.S. FILA ALTA (CAJAMARCA) MUESTRA AL ESTABLECIMIENTO MUY CERCA DEL LINEAMIENTO (LINEA ROJA) Y QUE PUEDE SER SUSCEPTIBLE A PELIGROS GEOLOGICOS COMO DESLIZAMIENTOS O DERRUMBES

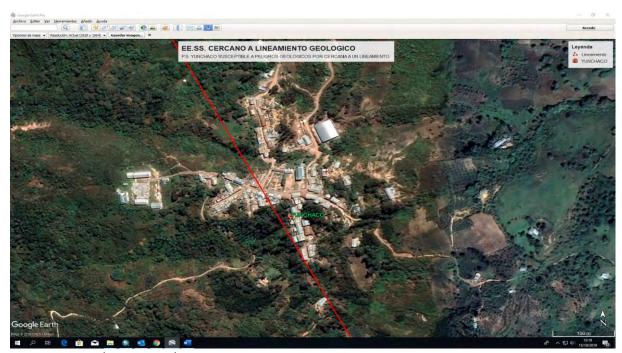
P.S. YUNCHACO (CAJAMARCA) MUESTRA AL ESTABLECIMIENTO MUY CERCA DEL LINEAMIENTO (LINEA ROJA) Y QUE PUEDE SER SUSCEPTIBLE A PELIGROS GEOLOGICOS COMO DESLIZAMIENTOS O DERRUMBES

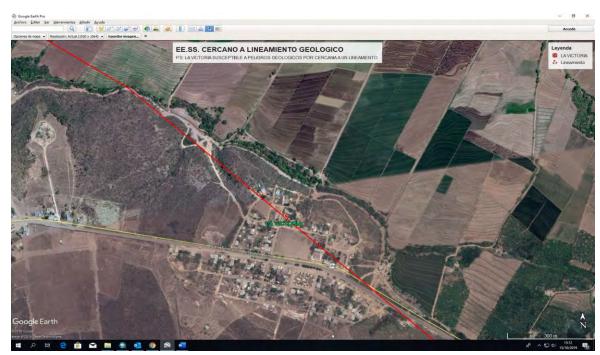
C.S. LA VICTORIA (AMAZONAS) MUESTRA AL ESTABLECIMIENTO MUY CERCA DEL LINEAMIENTO (LINEA ROJA) Y QUE PUEDE SER SUSCEPTIBLE A PELIGROS GEOLOGICOS COMO DESLIZAMIENTOS O DERRUMBES

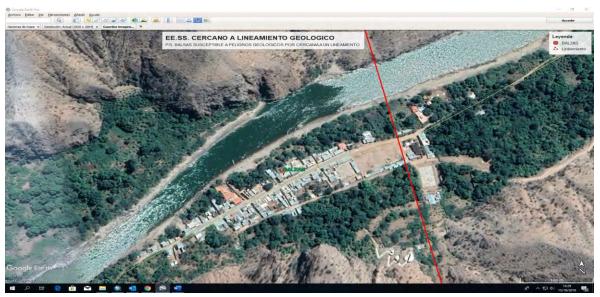
C.S. BALSAS (AMAZONAS) MUESTRA AL EE.SS MUY CERCA DEL LINEAMIENTO (LINEA ROJA) Y QUE PUEDE SER SUSCEPTIBLE A PELIGROS GEOLOGICOS COMO DESLIZAMIENTOS O DERRUMBES

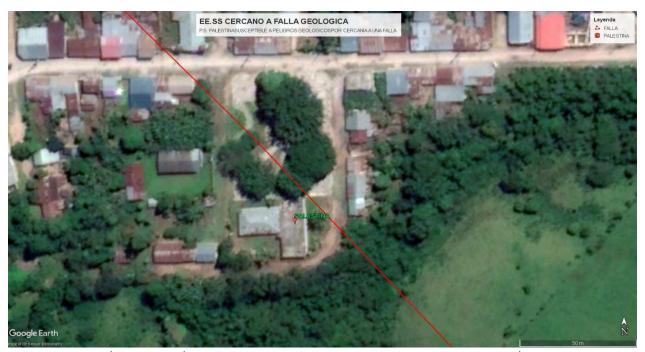
P.S. PALESTINA (SAN MARTIN) MUESTRA AL ESTABLECIMIENTO MUY CERCA DE UNA FALLA (LINEA ROJA) Y QUE PUEDE SER SUSCEPTIBLE A PELIGROS GEOLOGICOS COMO DESLIZAMIENTOS O DERRUMBES

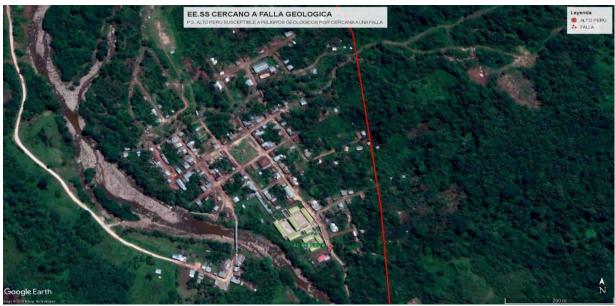
P.S. ALTO PERU (SAN MARTIN) MUESTRA AL ESTABLECIMIENTO MUY CERCA DE UNA FALLA (LINEA ROJA) Y QUE PUEDE SER SUSCEPTIBLE A PELIGROS GEOLOGICOS COMO DESLIZAMIENTOS O DERRUMBES

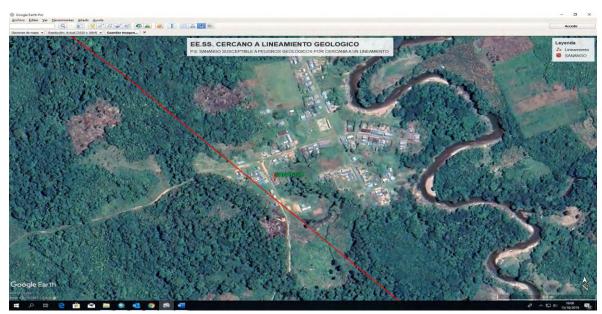
P.S. SANANGO (SAN MARTIN) MUESTRA AL ESTABLECIMIENTO MUY CERCA DEL LINEAMIENTO (LINEA ROJA) Y QUE PUEDE SER SUSCEPTIBLE A PELIGROS GEOLOGICOS COMO DESLIZAMIENTOS O DERRUMBES

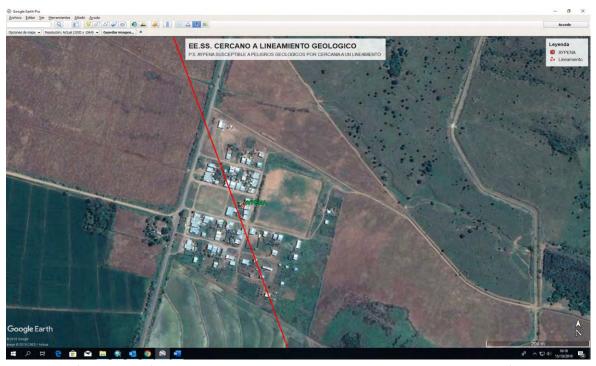
P.S. AYPENA (SAN MARTIN) MUESTRA AL ESTABLECIMIENTO MUY CERCA DEL LINEAMIENTO (LINEA ROJA) Y QUE PUEDE SER SUSCEPTIBLE A PELIGROS GEOLOGICOS COMO DESLIZAMIENTOS O DERRUMBES

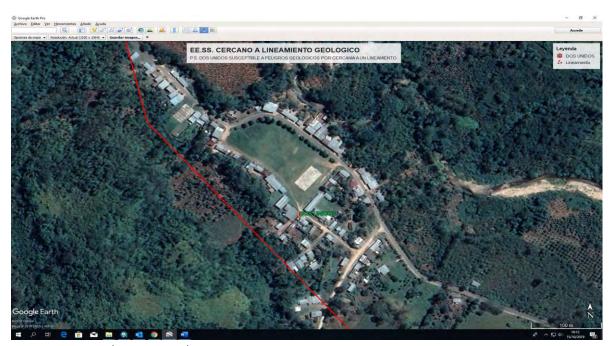
P.S. DOS UNIDOS (SAN MARTIN) MUESTRA AL ESTABLECIMIENTO MUY CERCA DEL LINEAMIENTO (LINEA ROJA) Y QUE PUEDE SER SUSCEPTIBLE A PELIGROS GEOLOGICOS COMO DESLIZAMIENTOS O DERRUMBES

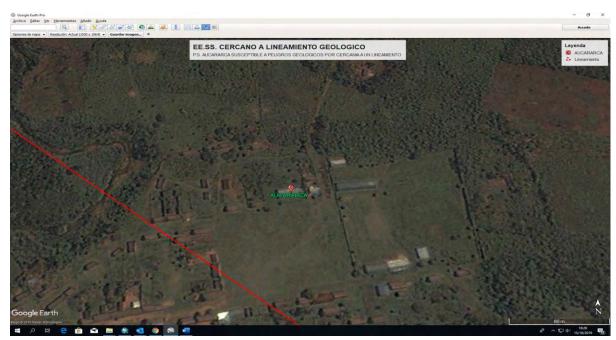
P.S. AUCARARCA (SAN MARTIN) MUESTRA AL ESTABLECIMIENTO MUY CERCA DEL LINEAMIENTO (LINEA ROJA) Y QUE PUEDE SER SUSCEPTIBLE A PELIGROS GEOLOGICOS COMO DESLIZAMIENTOS O DERRUMBES

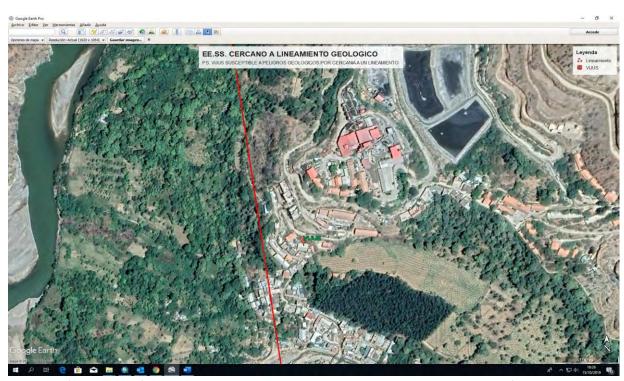
P.S. VIJUS (LA LIBERTAD) MUESTRA AL ESTABLECIMIENTO MUY CERCA DEL LINEAMIENTO (LINEA ROJA) Y QUE PUEDE SER SUSCEPTIBLE A PELIGROS GEOLOGICOS COMO DESLIZAMIENTOS O DERRUMBES

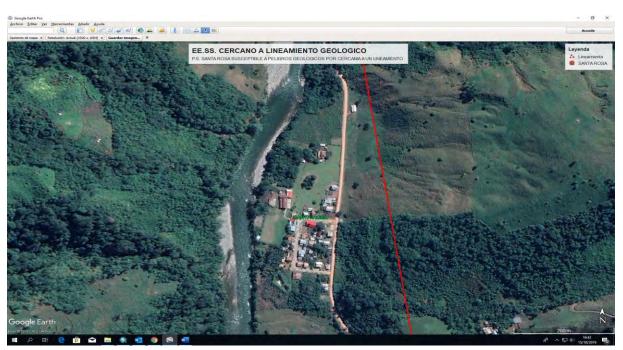
P.S. SANTA ROSA (PASCO) MUESTRA AL ESTABLECIMIENTO MUY CERCA DEL LINEAMIENTO (LINEA ROJA) Y QUE PUEDE SER SUSCEPTIBLE A PELIGROS GEOLOGICOS COMO DESLIZAMIENTOS O DERRUMBES

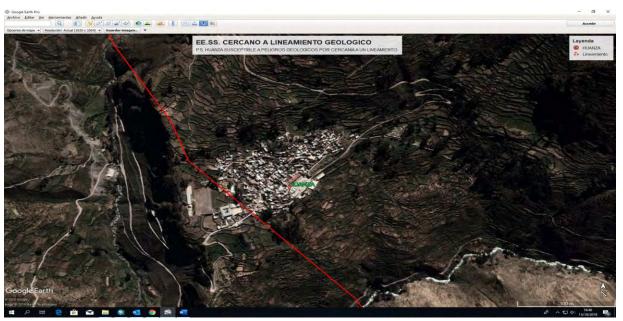
P.S. HUANZA (LIMA) MUESTRA AL ESTABLECIMIENTO MUY CERCA DEL LINEAMIENTO (LINEA ROJA) Y QUE PUEDE SER SUSCEPTIBLE A PELIGROS GEOLOGICOS COMO DESLIZAMIENTOS O DERRUMBES

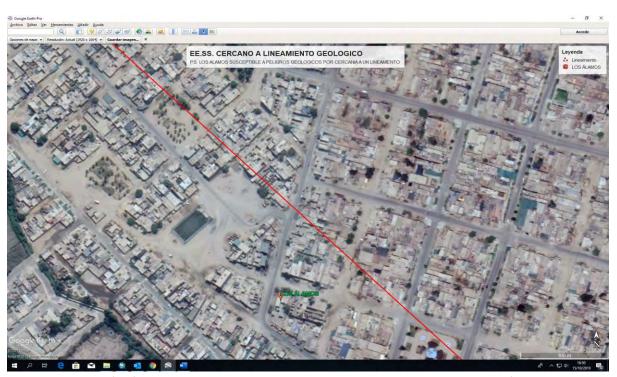
P.S. LOS ALAMOS (ICA) MUESTRA AL ESTABLECIMIENTO MUY CERCA DEL LINEAMIENTO (LINEA ROJA) Y QUE PUEDE SER SUSCEPTIBLE A PELIGROS GEOLOGICOS COMO DESLIZAMIENTOS O DERRUMBES

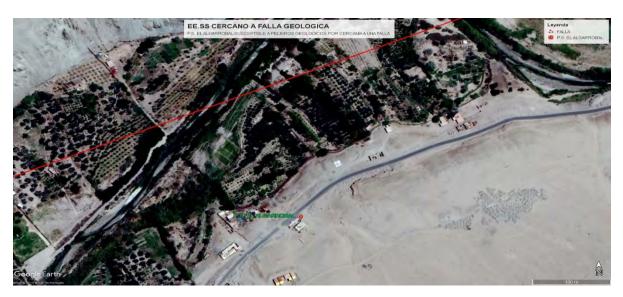
P.S. EL ALGARROBAL (MOQUEGUA) MUESTRA AL ESTABLECIMIENTO MUY CERCA DE UNA FALLA (LINEA ROJA) Y QUE PUEDE SER SUSCEPTIBLE A PELIGROS GEOLOGICOS COMO DESLIZAMIENTOS O DERRUMBES

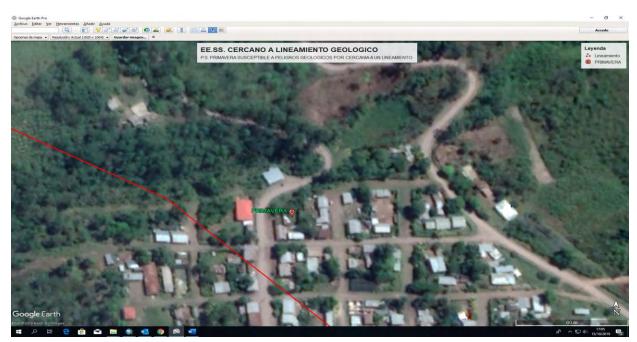
P.S. PRIMAVERA (JUNIN) MUESTRA AL ESTABLECIMIENTO MUY CERCA DEL LINEAMIENTO (LINEA ROJA) Y QUE PUEDE SER SUSCEPTIBLE A PELIGROS GEOLOGICOS COMO DESLIZAMIENTOS O DERRUMBES

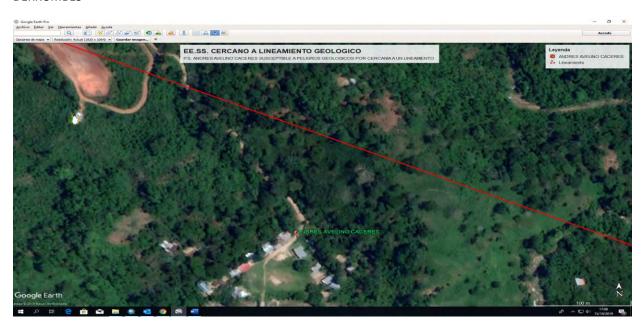
P.S. ANDRES AVELINO CACERES (JUNIN) MUESTRA AL ESTABLECIMIENTO MUY CERCA DEL LINEAMIENTO (LINEA ROJA) Y QUE PUEDE SER SUSCEPTIBLE A PELIGROS GEOLOGICOS COMO DESLIZAMIENTOS O DERRUMBES

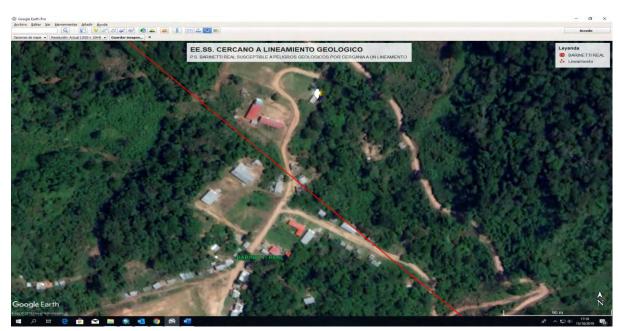
P.S. BARINETTI REAL (JUNIN) MUESTRA AL ESTABLECIMIENTO MUY CERCA DEL LINEAMIENTO (LINEA ROJA) Y QUE PUEDE SER SUSCEPTIBLE A PELIGROS GEOLOGICOS COMO DESLIZAMIENTOS O DERRUMBES

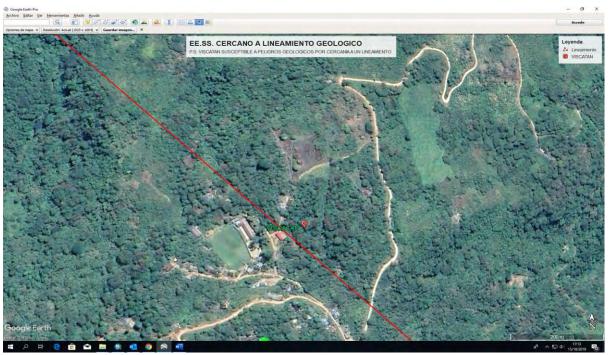
P.S. VISCATAN (JUNIN) MUESTRA AL ESTABLECIMIENTO MUY CERCA DEL LINEAMIENTO (LINEA ROJA) Y QUE PUEDE SER SUSCEPTIBLE A PELIGROS GEOLOGICOS COMO DESLIZAMIENTOS O DERRUMBES

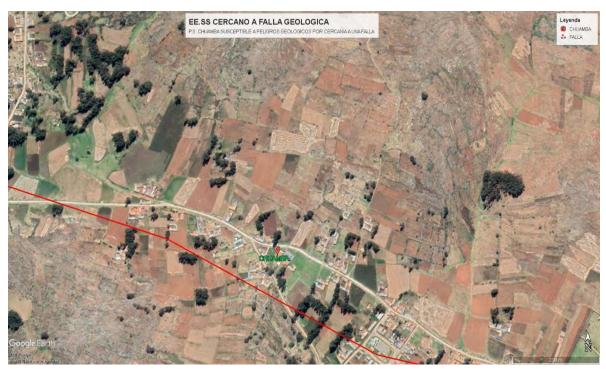
P.S. CHUAMBA (JUNIN) MUESTRA AL ESTABLECIMIENTO MUY CERCA DE UNA FALLA (LINEA ROJA) Y QUE PUEDE SER SUSCEPTIBLE A PELIGROS GEOLOGICOS COMO DESLIZAMIENTOS O DERRUMBES.

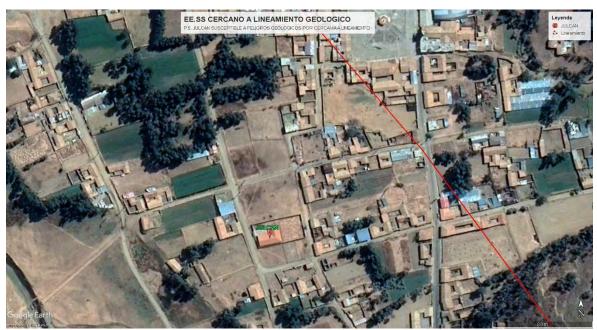
P.S. JULCAN (JUNIN) MUESTRA AL ESTABLECIMIENTO MUY CERCA DEL LINEAMIENTO (LINEA ROJA) Y QUE PUEDE SER SUSCEPTIBLE A PELIGROS GEOLOGICOS COMO DESLIZAMIENTOS O DERRUMBE

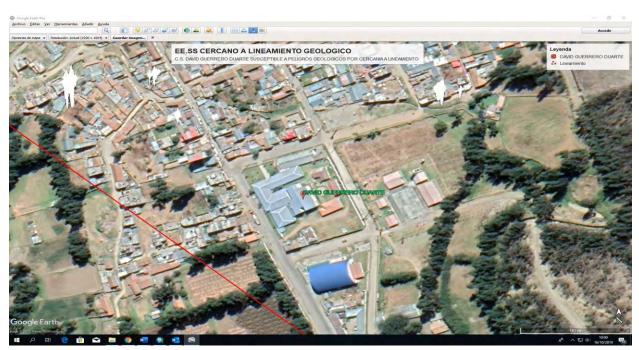
C.S. DAVID GUERRERO DUARTE (JUNIN) MUESTRA AL ESTABLECIMIENTO MUY CERCA DEL LINEAMIENTO (LINEA ROJA) Y QUE PUEDE SER SUSCEPTIBLE A PELIGROS GEOLOGICOS COMO DESLIZAMIENTOS O DERRUMBES

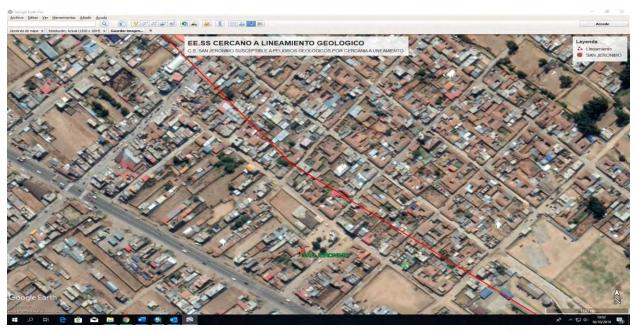
C.S. SAN JERONIMO (JUNIN) MUESTRA AL ESTABLECIMIENTO MUY CERCA DEL LINEAMIENTO (LINEA ROJA) Y QUE PUEDE SER SUSCEPTIBLE A PELIGROS GEOLOGICOS COMO DESLIZAMIENTOS O DERRUMBES

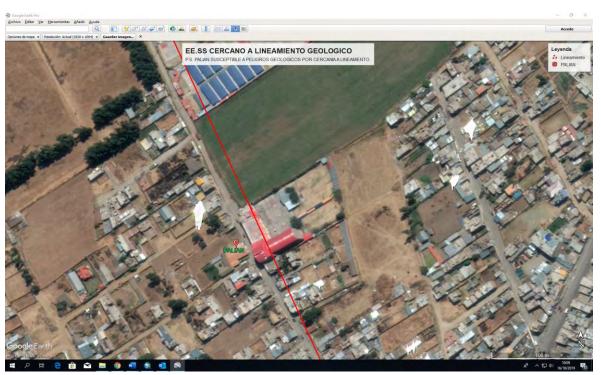
P.S. PALIAN (JUNIN) MUESTRA AL ESTABLECIMIENTO MUY CERCA DEL LINEAMIENTO (LINEA ROJA) Y QUE PUEDE SER SUSCEPTIBLE A PELIGROS GEOLOGICOS COMO DESLIZAMIENTOS O DERRUMBES

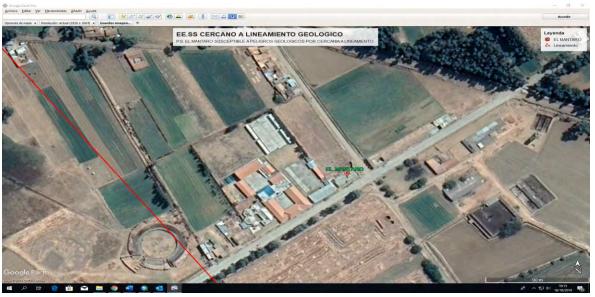
P.S. EL MANTARO (JUNIN) MUESTRA AL ESTABLECIMIENTO MUY CERCA DEL LINEAMIENTO (LINEA ROJA) Y QUE PUEDE SER SUSCEPTIBLE A PELIGROS GEOLOGICOS COMO DESLIZAMIENTOS O DERRUMBES

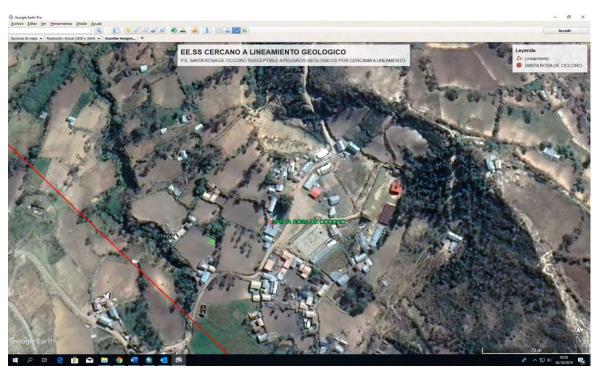
P.S. SANTA ROSA DE OCCORO (HUANCAVELICA) MUESTRA AL ESTABLECIMIENTO MUY CERCA DEL LINEAMIENTO (LINEA ROJA) Y QUE PUEDE SER SUSCEPTIBLE A PELIGROS GEOLOGICOS COMO DESLIZAMIENTOS O DERRUMBES

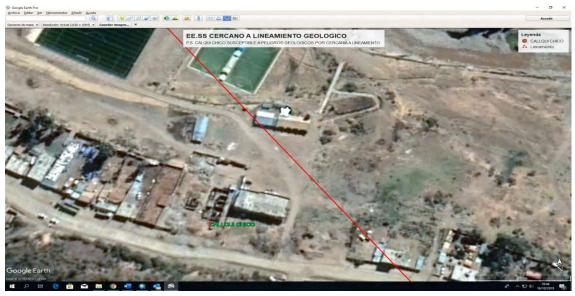
P.S. CALQUI CHICO (HUANCAVELICA) MUESTRA AL ESTABLECIMIENTO MUY CERCA DEL LINEAMIENTO (LINEA ROJA) Y QUE PUEDE SER SUSCEPTIBLE A PELIGROS GEOLOGICOS COMO DESLIZAMIENTOS O DERRUMBES.

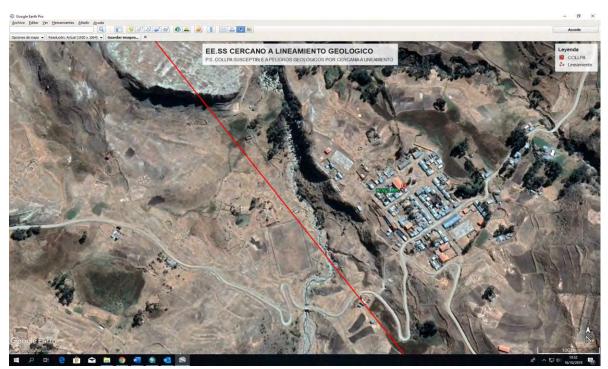
P.S. COLLPA (HUANCAVELICA) MUESTRA AL ESTABLECIMIENTO MUY CERCA DEL LINEAMIENTO (LINEA ROJA) Y QUE PUEDE SER SUSCEPTIBLE A PELIGROS GEOLOGICOS COMO DESLIZAMIENTOS O DERRUMBES

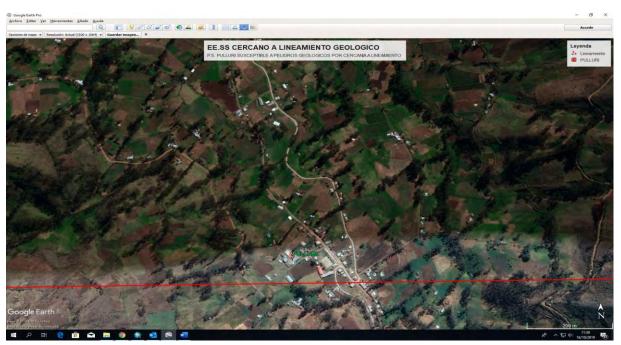
P.S. PULLURI (APURIMAC) MUESTRA AL ESTABLECIMIENTO MUY CERCA DEL LINEAMIENTO (LINEA ROJA) Y QUE PUEDE SER SUSCEPTIBLE A PELIGROS GEOLOGICOS COMO DESLIZAMIENTOS O DERRUMBES.

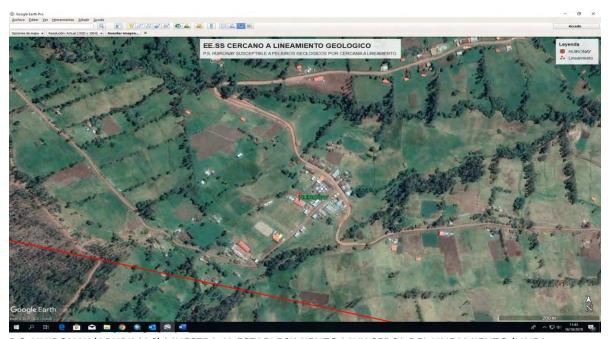
P.S. HUIRONAY (APURIMAC) MUESTRA AL ESTABLECIMIENTO MUY CERCA DEL LINEAMIENTO (LINEA ROJA) Y QUE PUEDE SER SUSCEPTIBLE A PELIGROS GEOLOGICOS COMO DESLIZAMIENTOS O DERRUMBES.

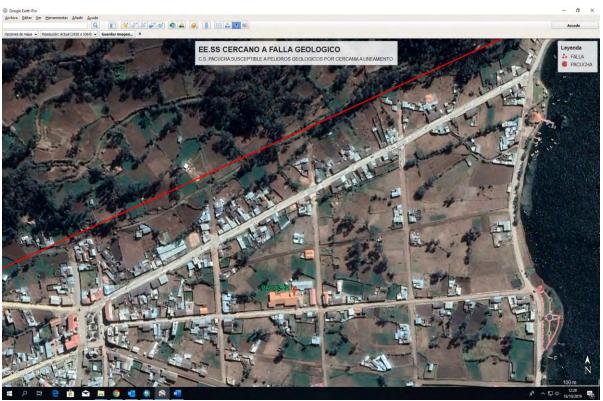
C.S. PACUCHA (APURIMAC) MUESTRA AL ESTABLECIMIENTO MUY CERCA DE UNA FALLA (LINEA ROJA) Y QUE PUEDE SER SUSCEPTIBLE A PELIGROS GEOLOGICOS COMO DESLIZAMIENTOS O DERRUMBES.

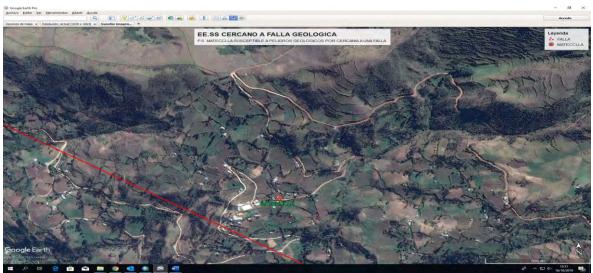
P.S. MATECCLLA (APURIMAC) MUESTRA AL ESTABLECIMIENTO MUY CERCA A UNA FALLA (LINEA ROJA) Y QUE PUEDE SER SUSCEPTIBLE A PELIGROS GEOLOGICOS COMO DESLIZAMIENTOS O DERRUMBES

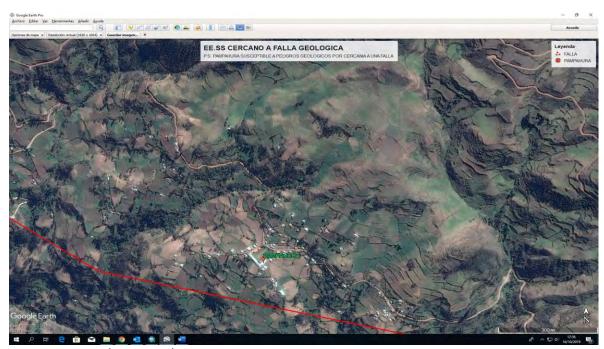
P.S. PAMPAHURA (APURIMAC) MUESTRA AL ESTABLECIMIENTO MUY CERCA DEL LINEAMIENTO (LINEA ROJA) Y QUE PUEDE SER SUSCEPTIBLE A PELIGROS GEOLOGICOS COMO DESLIZAMIENTOS O DERRUMBES

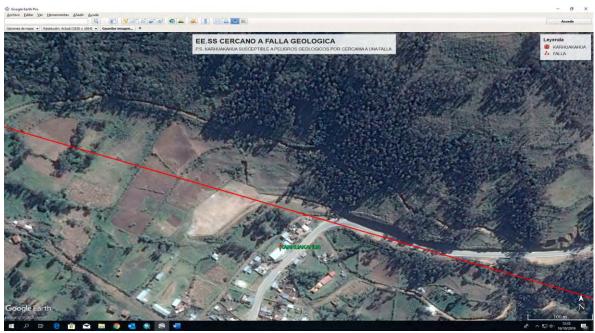
P.S. KARHUAKAHUA (APURIMAC) MUESTRA AL ESTABLECIMIENTO MUY CERCA A UNA FALLA (LINEA ROJA) Y QUE PUEDE SER SUSCEPTIBLE A PELIGROS GEOLOGICOS COMO DESLIZAMIENTOS O DERRUMBES

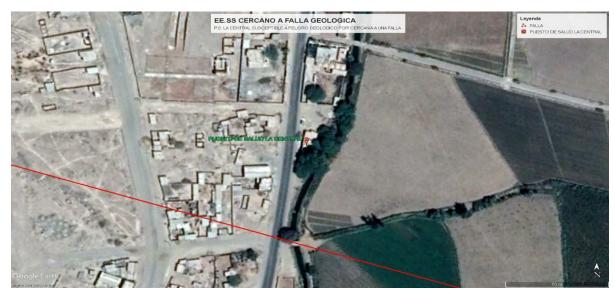
P.S. LA CENTRAL (AREQUIPA) MUESTRA AL ESTABLECIMIENTO MUY CERCA A UNA FALLA (LINEA ROJA) Y QUE PUEDE SER SUSCEPTIBLE A PELIGROS GEOLOGICOS COMO DESLIZAMIENTOS O DERRUMBES

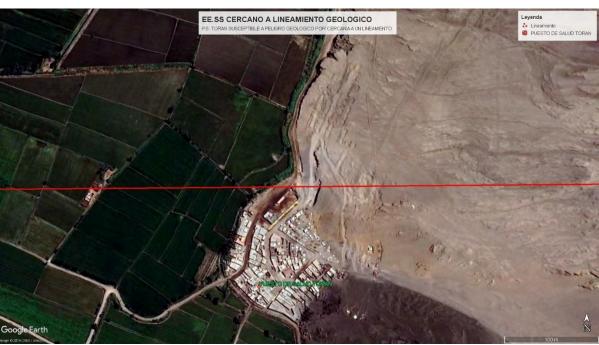
P.S. TORAN (AREQUIPA) MUESTRA AL ESTABLECIMIENTO MUY CERCA A UN LINEAMIENTO (LINEA ROJA) Y QUE PUEDE SER SUSCEPTIBLE A PELIGROS GEOLOGICOS COMO DESLIZAMIENTOS O DERRUMBES

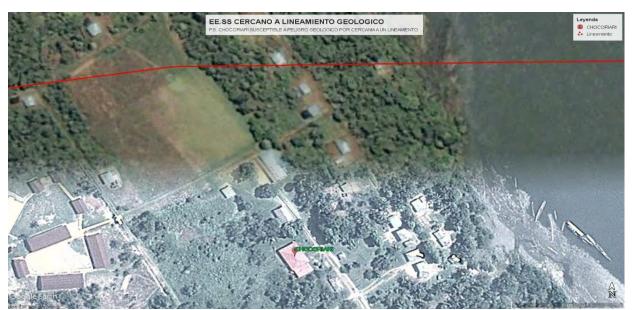
P.S. CHOCORIARI (CUSCO) MUESTRA AL EE.SS MUY CERCA A UN LINEAMIENTO (LINEA ROJA) Y QUE PUEDE SER SUSCEPTIBLE A PELIGROS GEOLOGICOS COMO DESLIZAMIENTOS O DERRUMBES

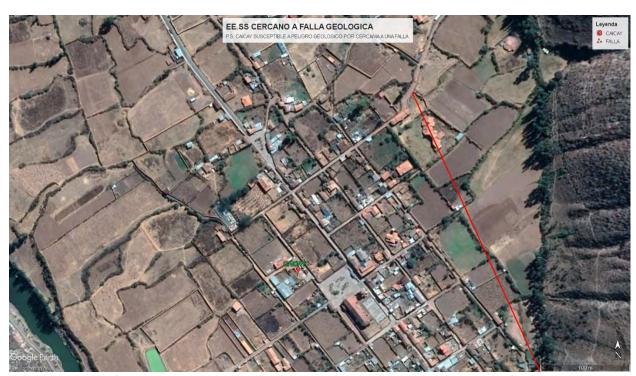
P.S. CAICAY (CUSCO) MUESTRA AL ESTABLECIMIENTO MUY CERCA A UNA FALLA (LINEA ROJA) Y QUE PUEDE SER SUSCEPTIBLE A PELIGROS GEOLOGICOS COMO DESLIZAMIENTOS O DERRUMBES

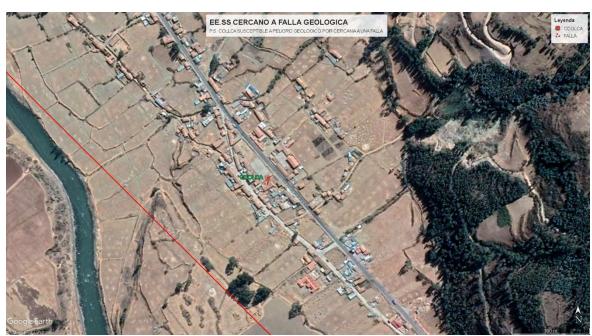
P.S. COLLCA (CUSCO) MUESTRA AL ESTABLECIMIENTO MUY CERCA A UNA FALLA (LINEA ROJA) Y QUE PUEDE SER SUSCEPTIBLE A PELIGROS GEOLOGICOS COMO DESLIZAMIENTOS O DERRUMBES

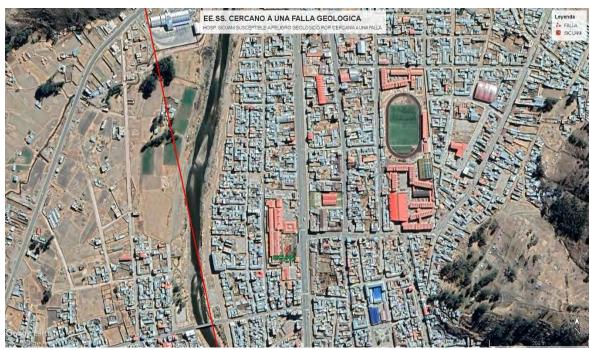
HOSP. SICUANI (CUSCO) MUESTRA AL ESTABLECIMIENTO MUY CERCA A UNA FALLA (LINEA ROJA) Y QUE PUEDE SER SUSCEPTIBLE A PELIGROS GEOLOGICOS COMO DESLIZAMIENTOS O DERRUMBES

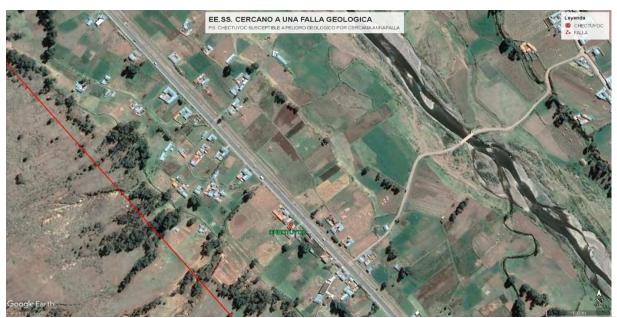
P.S. CHECTUYOC (CUSCO) MUESTRA AL ESTABLECIMIENTO MUY CERCA A UNA FALLA (LINEA ROJA) Y QUE PUEDE SER SUSCEPTIBLE A PELIGROS GEOLOGICOS COMO DESLIZAMIENTOS O DERRUMBES

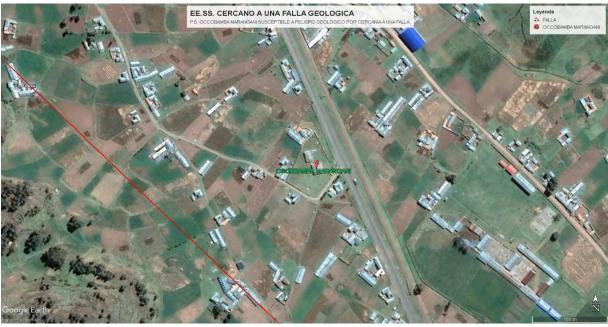
P.S. OCCOBAMBA MARANGANI (CUSCO) MUESTRA AL ESTABLECIMIENTO MUY CERCA A UNA FALLA (LINEA ROJA) Y QUE PUEDE SER SUSCEPTIBLE A PELIGROS GEOLOGICOS COMO DESLIZAMIENTOS O DERRUMBES

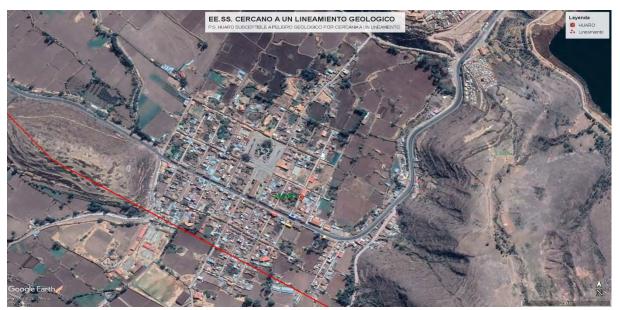
P.S. HUARO (CUSCO) MUESTRA AL ESTABLECIMIENTO MUY CERCA A UN LINEAMIENTO (LINEA ROJA) Y QUE PUEDE SER SUSCEPTIBLE A PELIGROS GEOLOGICOS COMO DESLIZAMIENTOS O DERRUMBES

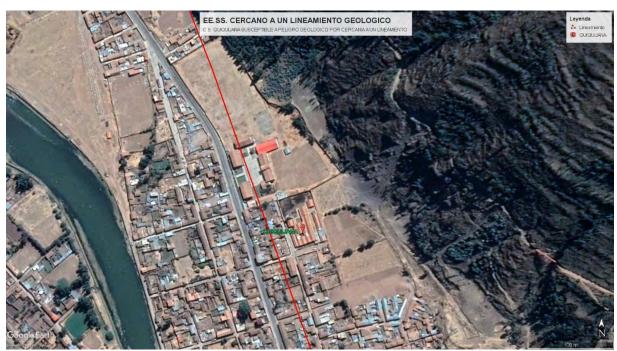
C.S. QUIQUIJANA (CUSCO) MUESTRA AL EE.SS MUY CERCA A UN LINEAMIENTO (LINEA ROJA) Y QUE PUEDE SER SUSCEPTIBLE A PELIGROS GEOLOGICOS COMO DESLIZAMIENTOS O DERRUMBES

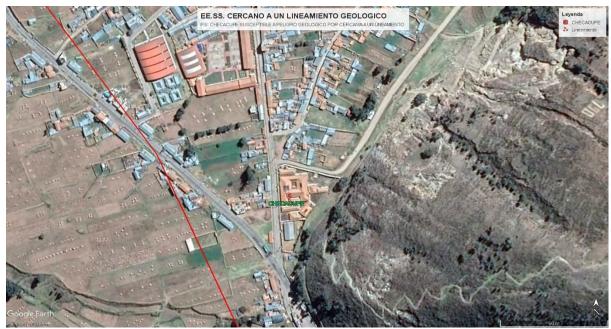
P.S. CHECACUPE (CUSCO) MUESTRA AL EE.SS MUY CERCA A UN LINEAMIENTO (LINEA ROJA) Y QUE PUEDE SER SUSCEPTIBLE A PELIGROS GEOLOGICOS COMO DESLIZAMIENTOS O DERRUMBES

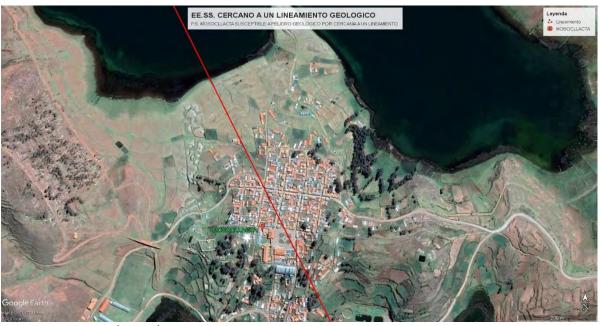
P.S. MOSOCLLACTA (CUSCO) MUESTRA AL ESTABLECIMIENTO MUY CERCA A UN LINEAMIENTO (LINEA ROJA) Y QUE PUEDE SER SUSCEPTIBLE A PELIGROS GEOLOGICOS COMO DESLIZAMIENTOS O DERRUMBES

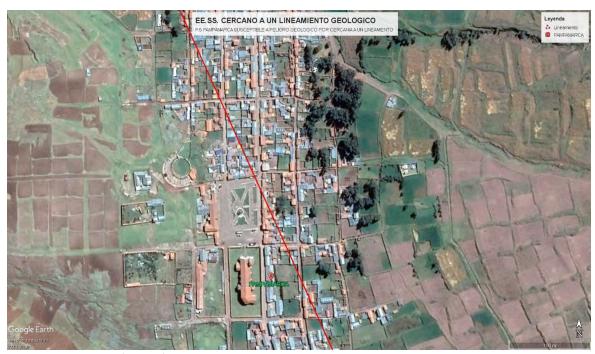
P.S. PAMPAMARCA (CUSCO) MUESTRA AL ESTABLECIMIENTO MUY CERCA A UN LINEAMIENTO (LINEA ROJA) Y QUE PUEDE SER SUSCEPTIBLE A PELIGROS GEOLOGICOS COMO DESLIZAMIENTOS O DERRUMBES

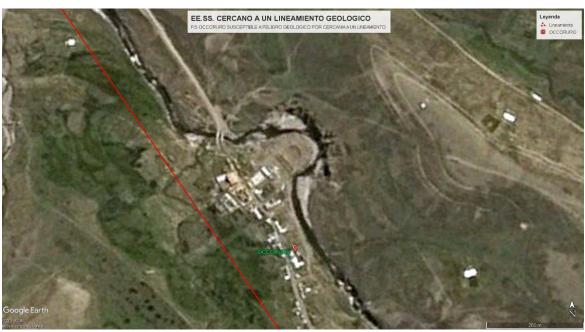
P.S. OCCORURO (CUSCO) MUESTRA AL EE.SS MUY CERCA A UN LINEAMIENTO (LINEA ROJA) Y QUE PUEDE SER SUSCEPTIBLE A PELIGROS GEOLOGICOS COMO DESLIZAMIENTOS O DERRUMBES

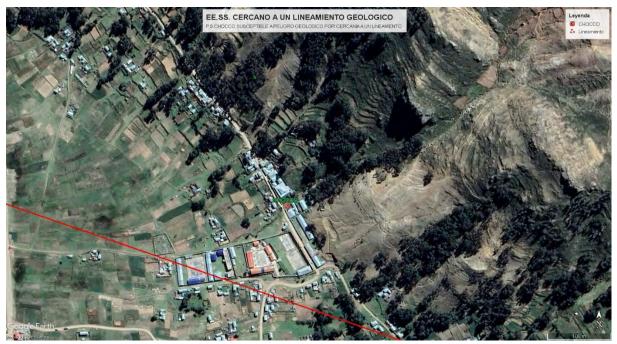
P.S. CHOCCO (PUNO) MUESTRA AL ESTABLECIMIENTO MUY CERCA A UN LINEAMIENTO (LINEA ROJA) Y QUE PUEDE SER SUSCEPTIBLE A PELIGROS GEOLOGICOS COMO DESLIZAMIENTOS O DERRUMBES

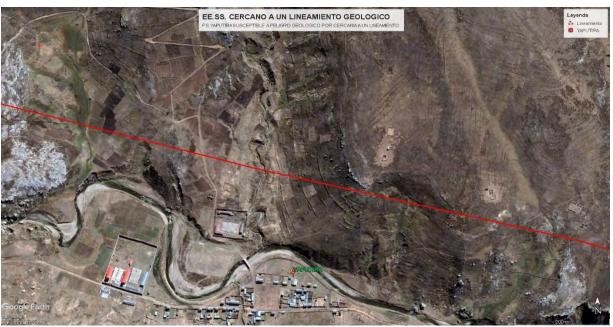
P.S. YAPUTIRA (PUNO) MUESTRA AL ESTABLECIMIENTO MUY CERCA A UN LINEAMIENTO (LINEA ROJA) Y QUE PUEDE SER SUSCEPTIBLE A PELIGROS GEOLOGICOS COMO DESLIZAMIENTOS O DERRUMBE

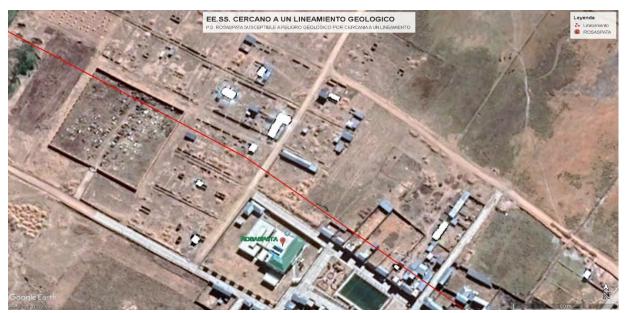
P.S. ROSASPATA (PUNO) MUESTRA AL ESTABLECIMIENTO MUY CERCA A UN LINEAMIENTO (LINEA ROJA) Y QUE PUEDE SER SUSCEPTIBLE A PELIGROS GEOLOGICOS COMO DESLIZAMIENTOS O DERRUMBES.

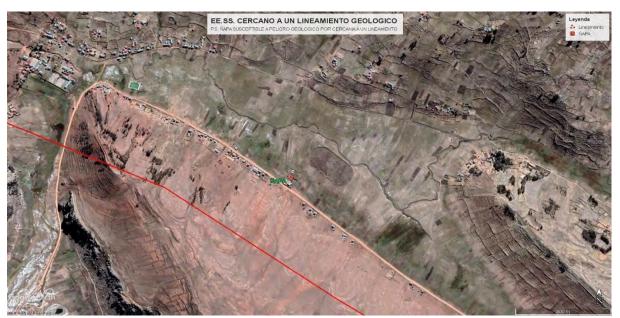
P.S. ÑAPA (PUNO) MUESTRA AL ESTABLECIMIENTO MUY CERCA A UN LINEAMIENTO (LINEA ROJA) Y QUE PUEDE SER SUSCEPTIBLE A PELIGROS GEOLOGICOS COMO DESLIZAMIENTOS O DERRUMBES

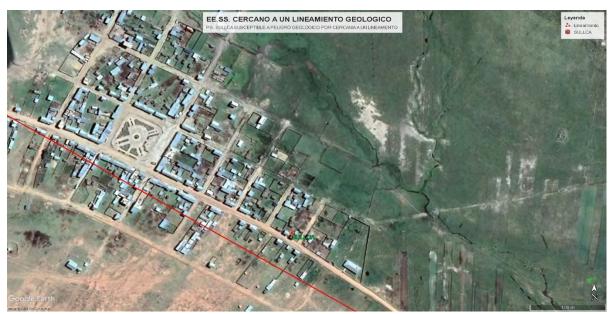
P.S. SULLCA (PUNO) MUESTRA AL ESTABLECIMIENTO MUY CERCA A UN LINEAMIENTO (LINEA ROJA) Y QUE PUEDE SER SUSCEPTIBLE A PELIGROS GEOLOGICOS COMO DESLIZAMIENTOS O DERRUMBES

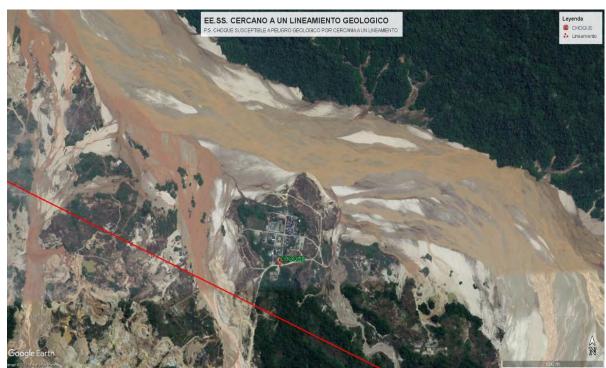
P.S. CHOQUE (MADRE DE DIOS) MUESTRA AL ESTABLECIMIENTO MUY CERCA A UN LINEAMIENTO (LINEA ROJA) Y QUE PUEDE SER SUSCEPTIBLE A PELIGROS GEOLOGICOS COMO DESLIZAMIENTOS O DERRUMBES

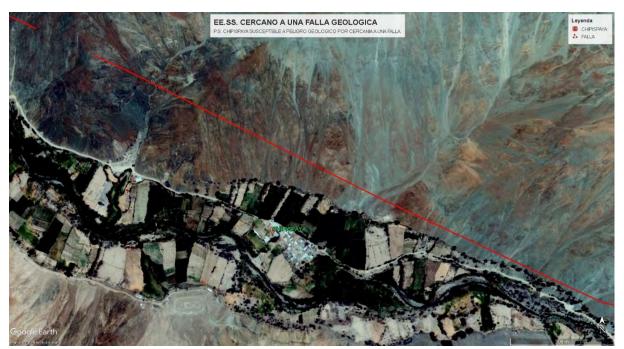
P.S. CHIPISPAYA (TACNA) MUESTRA AL ESTABLECIMIENTO MUY CERCA A UNA FALLA (LINEA ROJA) Y QUE PUEDE SER SUSCEPTIBLE A PELIGROS GEOLOGICOS COMO DESLIZAMIENTOS O DERRUMBES

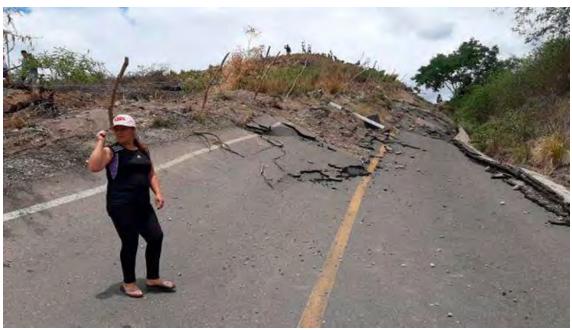
Levantamiento de la capa asfáltica producto de la activación de la falla

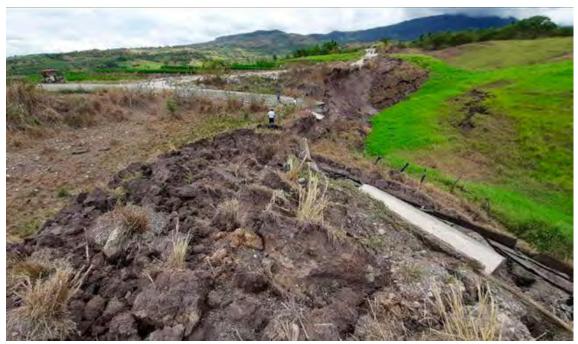
Terrenos de cultivo y parte de la pista destruidos

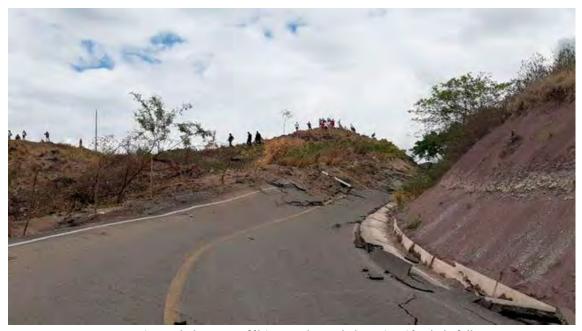
Levantamiento de la capa asfáltica producto de la activación de la falla

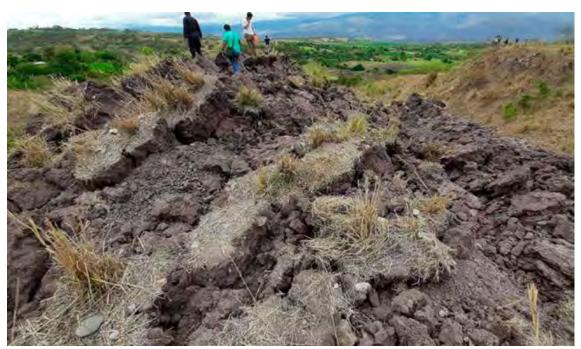
Terrenos de cultivo destruidos

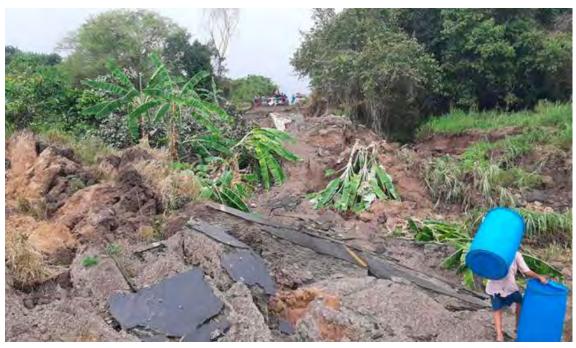
Terrenos de cultivo y parte de la pista destruidos

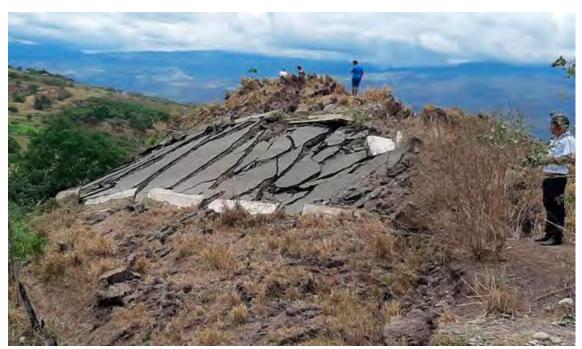
Levantamiento y destrucción de la capa asfáltica producto de la activación de la falla
