## Avaliação qualitativa de dentes artificiais de resina acrílica após escovação simulada

### *Qualitative evaluation of artificial acrylic resin teeth after simulated brushing*

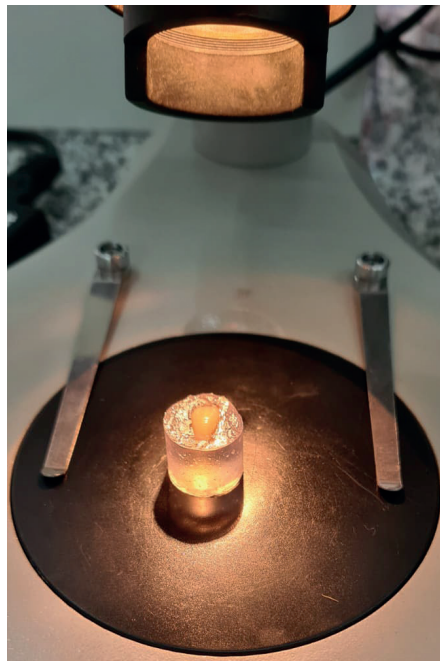
**Figura 2** – Realização das imagens do corpo de prova com a câmera digital acoplada à lupa estereoscópica.

Após o preparo individual das unidades, realizaram-se as imagens iniciais com câmera digital (Moticam®, 3.0MP) acoplada à lupa estereoscópica (Motic®) no aumento de 0,7 e 1,0 X (Figura 2).

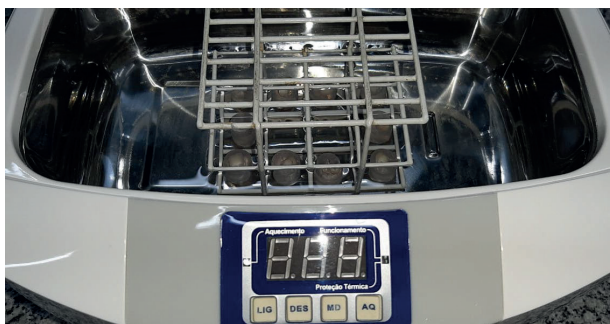
**Figura 4** – Lavagem dos corpos de prova em cuba ultrassônica, após a escovação.

Após o teste de escovação, os corpos-de-prova foram lavados em cuba ultrassônica por 10 minutos com água destilada (Figura 4), para realização das imagens finais com a câmera digital (Moticam®, 3.0MP), acoplada à lupa estereoscópica (Motic®), no aumento de 0,7 e 1,0 X em todos os grupos.

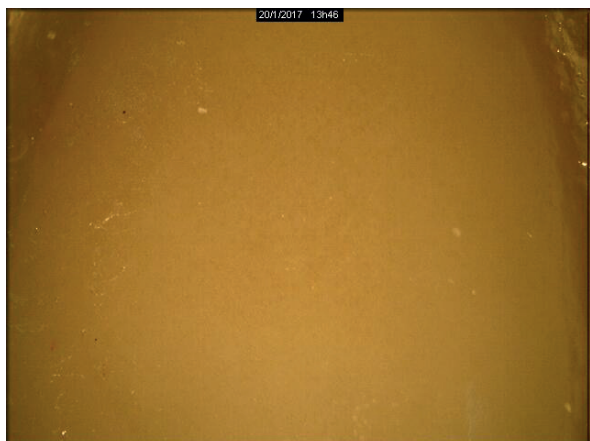
**Figura 9** – Dente Premium (corpo de prova 1), fotografia inicial, no aumento 1x. A face vestibular mostra-se lisa e polida, com padrão regular.

Observaram-se características similares entre os grupos nas fotos iniciais, com um padrão similar de lisura e polimento (Figuras 5, 7 e 9). Após o teste de abrasão, notou-se a presença de um desgaste superficial e/ou ranhuras na superfície dos dentes artificiais (Figuras 6, 8 e 10).
